MASTERARBEIT / MASTER'S THESIS

„Erfolgskontrolle von Heckenpflanzungen im Rahmen der ländlichen
Neuordnung im Burgenland“

Luisa Schumann

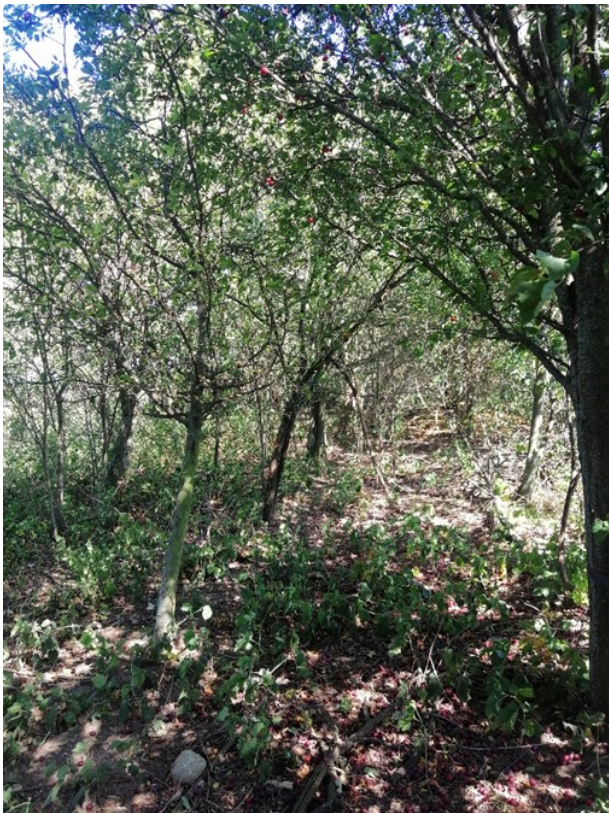
Die Krautschicht wirkt ganz wesentlich der Austrocknung des Bodens entgegen, da die Wurzeln das Wasser im Boden halten können und der Boden zusätzlich beschattet wird. Eine gut ausgeprägte Krautschicht bewirkt zusammen mit einer starken Strauchschicht, dass die Hecke ihre ökologische Funktion auch im Winter aufrechterhalten kann. Hat die Hecke jedoch ein kahles, liches Heckeninnere, ist sie gerade im Winter sehr durchlässig für Wind und bietet Tieren kaum nennenswerten Schutz vor Kälte und Witterung. Die Austrocknung des Bodens durch Wind wird dadurch begünstigt und der Schutz vor Frost ist nicht gegeben. Eine ausgeprägte Krautschicht bringt zudem eine Vielzahl von krautigen Pflanzenarten mit sich, wodurch die Artenvielfalt der Hecke erhöht wird. Auch kann die Krautschicht Futter für schuttsuchende Tiere bieten. Krautsäume am Rand der Hecke erhöhen zudem die Pufferwirkung und schützen den Rest der Hecke vor äußeren Faktoren (*Frühstück 2014; Informationsflyer „Hecken pflegen – aber richtig!“ Natur- und Vogelschutz Wohlen BE (NRW); Lackner, O. 2008; Jedicke 1994*).

Abb.9: liches Heckeninnere mit offenem Boden und fehlender Krautschicht (Leithaprodersdorf)

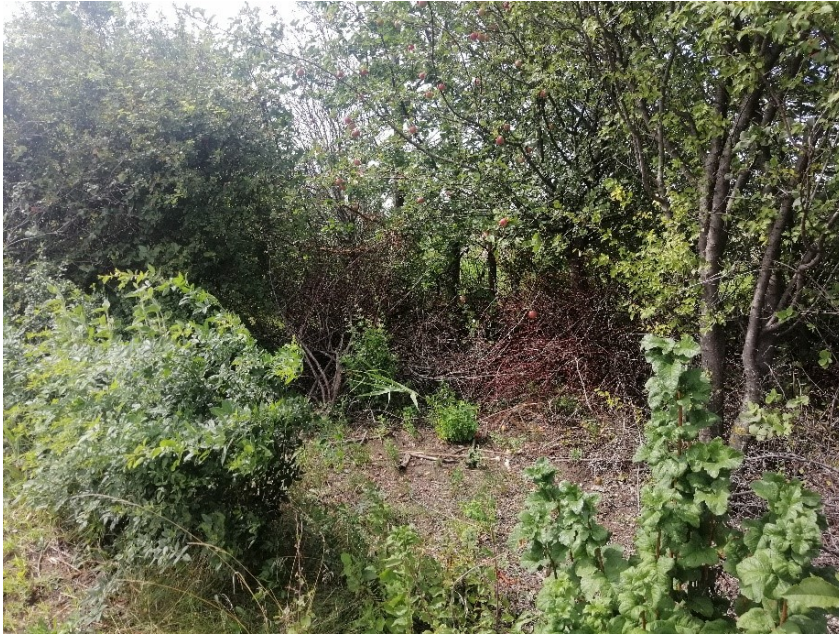
Abb.10: lückige Strauchschicht, lichter Heckenabschnitt, Trockenheit (Pötzneusiedl)

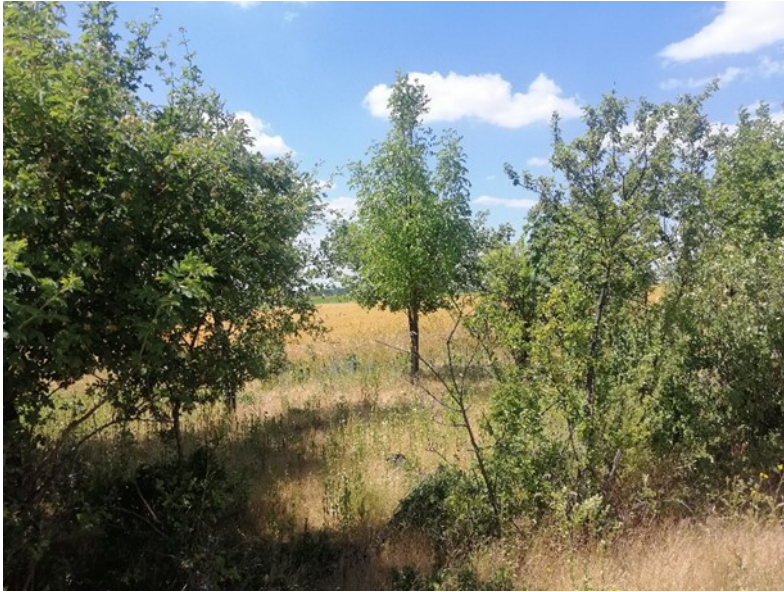
Die Strauchschicht bietet Zuflucht suchenden Tieren Blick-, Witterungs- und Windschutz. Eine gut ausgeprägte Strauchschicht sorgt für den Funktionserhalt der Hecke im Winter. Durch unterschiedliche Pflanzenarten und eine ausreichende Pflanzendichte bildet sich so um den Kern der Hecke ein schützender Mantel (*aus Informationsflyer „Hecken pflegen – aber richtig!“ Natur- und Vogelschutz Wohlen BE (NRW); Lackner, O. 2008*).

Abb.11: lückige Strauchschicht, offener Boden, Trockenheitssymptome (Leithaprodersdorf)

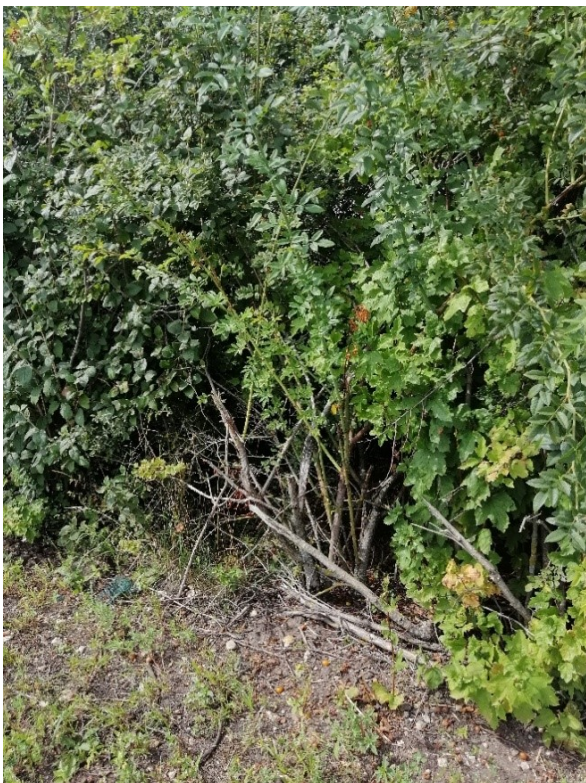
Abb.12: unsachgemäßer Strauchschnitt

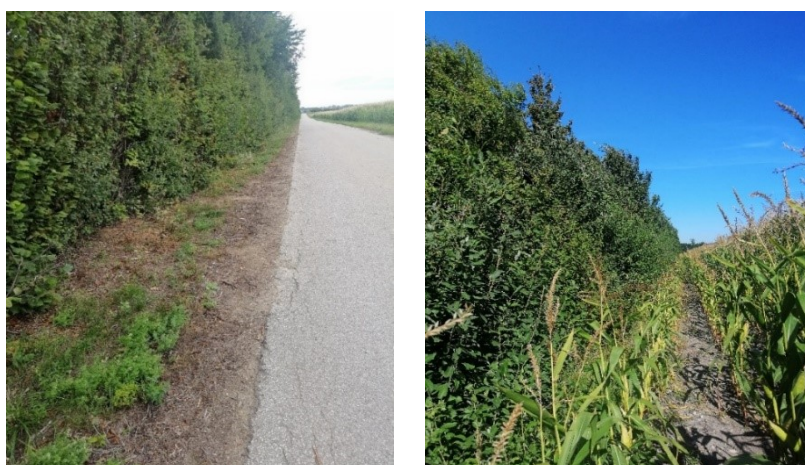
Auch die angrenzende Nutzung spielt eine große Rolle für die Qualität und damit für den IST-Zustand der Hecke und den des Randstreifens. Ein Chi-Quadrat-Test ist hier allerdings nicht zielführend, da die einzelnen Kategorien für die angrenzende Nutzung zu heterogen ist und auch nicht zusammengefasst werden können (siehe Anhang Tab.17). Die erwartete Häufigkeit an Beobachtungen je möglicher Kombination ist zu klein für einen validen statistischen Test. Im Feld konnten deutliche Anzeichen der Beeinflussung vom angrenzenden Feld erkannt werden. Mehrfach wirkte der Randstreifen wie vertrocknet oder verbrannt. Dies deutet darauf hin, dass Pflanzenschutzmittel wie Glyphosat auf diesen Bereich der Hecke gelangt sind (siehe Abb.14). Neben der Hecke entlangführende Schotterwege haben hingegen kaum einen negativen Einfluss auf die Hecke. Sie sind asphaltierten Wegen zu bevorzugen, da ein positiver Effekt auf das Wasserhaltevermögen des Bodens erzielt werden kann und sich Pflanzen entlang des Schotterweges ansiedeln können. Hauptsächlich Maisfelder sind oft viel zu nah an der Heckenanlage, wodurch der Pufferstreifen und der Krautsaum oft nicht mehr vorhanden ist. Dadurch können auch Maispflanzen viel leichter in die Hecke gelangen, sich dort allerdings nicht weiter durchsetzen (siehe Abb.14).

Abb.14: dezimierte Randstreifen aufgrund von Spritzmitteln und zu nah angrenzendem Feld (Leithaprodersdorf)

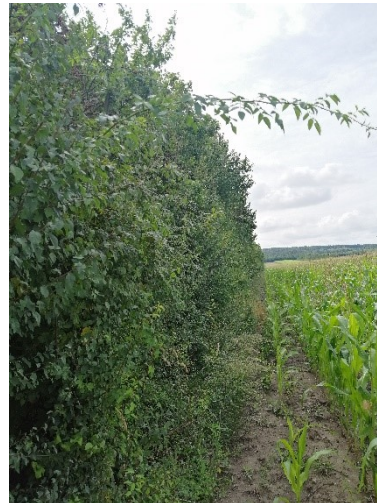
6501	
Bezirk: Eisenstadt-Umgebung	Gemeinde: Leithaprodersdorf
Riedname: Obere Ganasseräcker	Rechtsstatus: Grenzkataster
Eingriff erfolgt: Ja	Kontrolldatum: 03.09.2021
Fläche: ca. 4.362m ²	Kommassierungsjahr: 2002
IST-Zustand:

Länge in m	352
Breite in m	Ø 10
Pflanzreihen	fünfreihig
Schichtigkeit	B, S, K
Art der Hecke	Gemischte Hecke
Breite Randstreifen in m	Feldseite1: 9; Feldseite2: 3
Angrenzende Nutzung	Feld
dominierende Straucharten	<i>Cornus sanguinea, Corylus avellana, Crataegus monogyna, Euonymus europaeus, Ligustrum vulgare, Rosa canina, Rosa multiflora, Viburnum lantana</i>
dominierende Baumarten	<i>Acer campestre, Fraxinus excelsior, Malus sylvestris, Prunus avium, Pyrus pyraster, Ulmus minor</i>
Pflegemaßnahmen	Heckenkürzung (außen); Mahd Randstreifen; Verbißschutz (teilweise abgerissen); fast keine Pflegemaßnahmen zu erkennen
Beeinträchtigungen	lichtes Heckeninnere mit offenem, trockenem Boden; einige lückige Heckenabschnitte; lückige und teilweise verkümmerte Strauchschicht; Krautschicht von Grasarten überwuchert
ökologische Strukturen	Totholz; Fütterungsstellen, Tränken; fast keine ökologisch wertvollen Strukturen

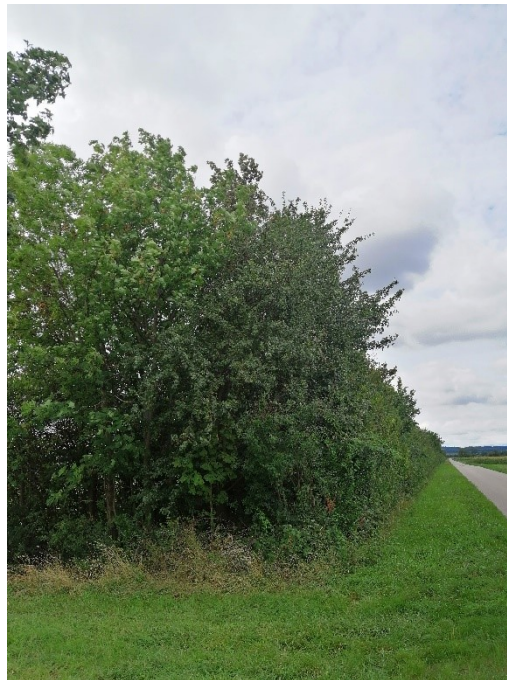
6685	
Bezirk: Eisenstadt-Umgebung	Gemeinde: Leithaprodersdorf
Riedname: Birnhaidäcker	Rechtsstatus: Grenzkataster
Eingriff erfolgt: Ja	Kontrolldatum: 09.09.2021
Fläche: ca. 1.913m ²	Kommassierungsjahr: 2004
IST-Zustand:

Länge in m	258
Breite in m	Ø 9
Pflanzreihen	fünfreihig
Schichtigkeit	B, S, K
Art der Hecke	Gemischte Hecke
Breite Randstreifen in m	Feldseite1: 5; Feldseite2: 1
Angrenzende Nutzung	Feld
dominierende Straucharten	<i>Cornus sanguinea</i> , <i>Crataegus monogyna</i> , <i>Prunus spinosa</i> , <i>Rosa canina</i> , <i>Rosa multiflora</i> , <i>Viburnum lantana</i> , <i>Viburnum opulus</i>
dominierende Baumarten	<i>Acer campestre</i> , <i>Fraxinus excelsior</i> , <i>Prunus avium</i> , <i>Prunus cerasifera</i>
Pflegemaßnahmen	Heckenkürzung (außen); Verbißschutz (teilweise abgerissen); Mahd Randstreifen
Beeinträchtigungen	lichtes Heckeninnere mit offenem, trockenem Boden; Krautschicht von Grasarten überwuchert; lückige Strauchschicht; Ablagerung von Schnittgut
ökologische Strukturen	Totholz; Fütterungsstellen, Tränken; fast keine ökologisch wertvollen Strukturen
sonstige Bemerkungen	Randstreifen gleicht stark dem Feld; sehr wenig unterschiedliche Pflanzenarten

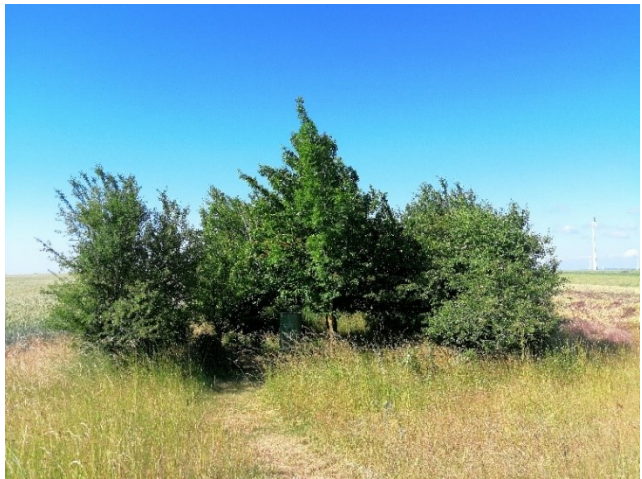
1119	
Bezirk: Neusiedl am See	Gemeinde: Potzneusiedl
Riedname: Mekotteäcker	Rechtsstatus: Grenzkataster
Eingriff erfolgt: Ja	Kontrolldatum: 14.06.2021
Fläche: ca. 13.898m ²	Kommassierungsjahr: 2008
IST-Zustand:	
Länge in m	800
Breite in m	Ø 15
Pflanzreihen	fünfreiig
Schichtigkeit	B, S, K
Art der Hecke	Gemischte Hecke
Breite Randstreifen in m	Feldseite1: 2; Feldseite2: 2
Angrenzende Nutzung	Feld
dominierende Straucharten	<i>Ligustrum vulgare</i> , <i>Rhamnus cathartica</i> , <i>Rosa canina</i> , <i>Rosa multiflora</i> , <i>Viburnum lantana</i> , <i>Viburnum opulus</i>
dominierende Baumarten	<i>Acer campestre</i> , <i>Acer pseudoplatanus</i> , <i>Betula pendula</i> , <i>Fraxinus excelsior</i> , <i>Malus sylvestris</i> , <i>Prunus avium</i> , <i>Pyrus pyrausta</i> , <i>Quercus robur</i> , <i>Ulmus glabra</i>
Pflegemaßnahmen	Heckenkürzung (außen); Verbisschutz; fast keine Pflegemaßnahmen zu erkennen
Beeinträchtigungen	lichtes Heckeninnere mit offenem, trockenem Boden; sehr licht und lückig; Krautschicht mit Grasarten überwuchert

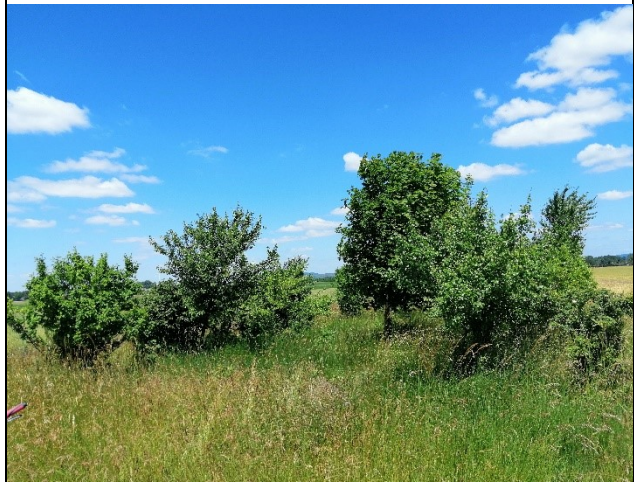
1125	
Bezirk: Neusiedl am See	Gemeinde: Potzneusiedl
Riedname: Mekotteäcker	Rechtsstatus: Grenzkataster
Eingriff erfolgt: Ja	Kontrolldatum: 14.06.2021
Fläche: ca. 5.092m ²	Kommassierungsjahr: 2008
IST-Zustand:	
Länge in m	334
Breite in m	Ø 9
Pflanzreihen	sechsstreihig
Schichtigkeit	B, S, K
Art der Hecke	Gemischte Hecke
Breite Randstreifen in m	Feldseite: 3; Wegseite: 2,5
Angrenzende Nutzung	Feld, Asphaltweg
dominierende Straucharten	<i>Cornus sanguinea</i> , <i>Corylus avellana</i> , <i>Crataegus laevigata</i> , <i>Crataegus monogyna</i> , <i>Ligustrum vulgare</i> , <i>Rhamnus cathartica</i> , <i>Rosa canina</i> , <i>Rosa multiflora</i> , <i>Viburnum opulus</i>
dominierende Baumarten	<i>Acer pseudoplatanus</i> , <i>Betula pendula</i> , <i>Fraxinus excelsior</i> , <i>Prunus avium</i> , <i>Pyrus pyrausta</i> , <i>Tilia cordata</i> , <i>Ulmus glabra</i> , <i>Ulmus minor</i>
Pflegemaßnahmen	Heckenkürzung (außen); fast keine Pflegemaßnahmen zu erkennen

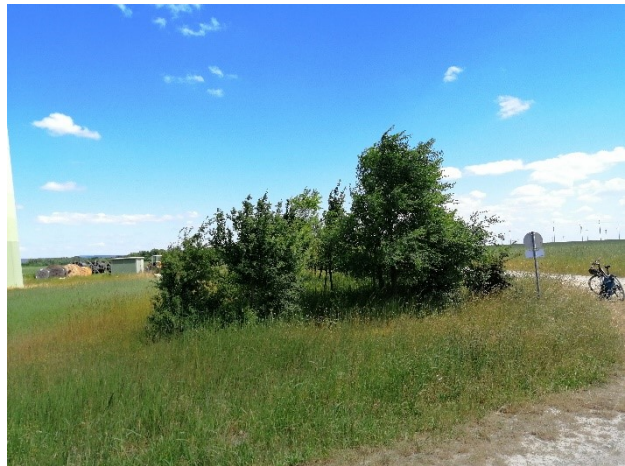
1147	
Bezirk: Neusiedl am See	Gemeinde: Potzneusiedl
Riedname: Mekotteäcker	Rechtsstatus: Grenzkataster
Eingriff erfolgt: Ja	Kontrolldatum: 13.06.2021
Fläche: ca. 12.018m ²	Kommassierungsjahr: 2008
IST-Zustand:	
Länge in m	800
Breite in m	Ø 9
Pflanzreihen	fünfreihig
Schichtigkeit	B, S, K
Art der Hecke	Gemischte Hecke
Breite Randstreifen in m	Feldseite1: 2,5; Feldseite2: 3
Angrenzende Nutzung	Feld
dominierende Straucharten	<i>Cornus sanguinea</i> , <i>Corylus avellana</i> , <i>Crataegus laevigata</i> , <i>Crataegus monogyna</i> , <i>Ligustrum vulgare</i> , <i>Rosa canina</i> , <i>Rosa multiflora</i> , <i>Viburnum lantana</i>
dominierende Baumarten	<i>Acer campestre</i> , <i>Acer pseudoplatanus</i> , <i>Acer tataricum</i> , <i>Fraxinus excelsior</i> , <i>Malus sylvestris</i> , <i>Prunus avium</i> , <i>Prunus mahaleb</i>
Pflegemaßnahmen	Heckenkürzung (außen); Verbissschutz (teilweise abgerissen); fast keine Pflegemaßnahmen zu erkennen

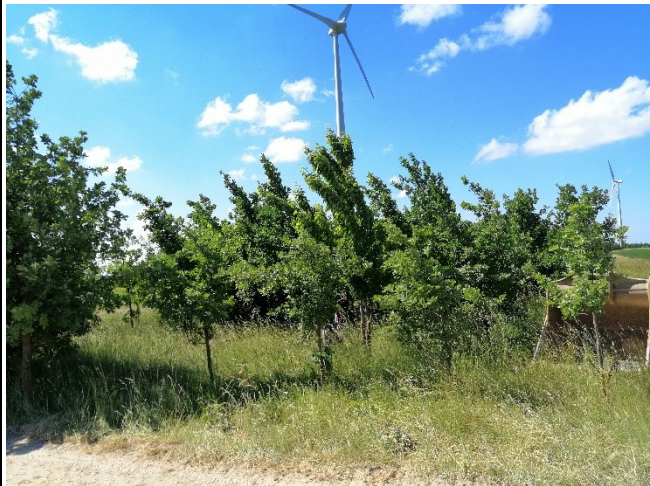
1202	
Bezirk: Neusiedl am See	Gemeinde: Potzneusiedl
Riedname: Bruckeräcker	Rechtsstatus: Grenzkataster
Eingriff erfolgt: Ja	Kontrolldatum: 09.06.2021
Fläche: ca. 7.487m ²	Kommassierungsjahr: 2008
IST-Zustand:	
Länge in m	513
Breite in m	Ø 10
Pflanzreihen	siebenreihig
Schichtigkeit	B, S, K
Art der Hecke	Gemischte Hecke
Breite Randstreifen in m	Wegseite: 3; Feldseite: 1,5
Angrenzende Nutzung	Wiese, Schotterweg
dominierende Straucharten	<i>Cornus sanguinea</i> , <i>Crataegus monogyna</i> , <i>Ligustrum vulgare</i> , <i>Rosa canina</i> , <i>Rosa multiflora</i> , <i>Viburnum lantana</i>
dominierende Baumarten	<i>Acer campestre</i> , <i>Acer tataricum</i> , <i>Fraxinus excelsior</i> , <i>Prunus avium</i> , <i>Prunus cerasifera</i> , <i>Prunus mahaleb</i> , <i>Sorbus aucuparia</i> , <i>Tilia cordata</i> , <i>Ulmus glabra</i> , <i>Ulmus minor</i>
Pflegemaßnahmen	Heckenkürzung (außen); Sträucher teilweise zu stark abgeschnitten (kein ökologisch sinnvoller Verschnitt); Verbissschutz (teilweise kaputt); gemähter Randstreifen; fast keine Pflegemaßnahmen zu erkennen

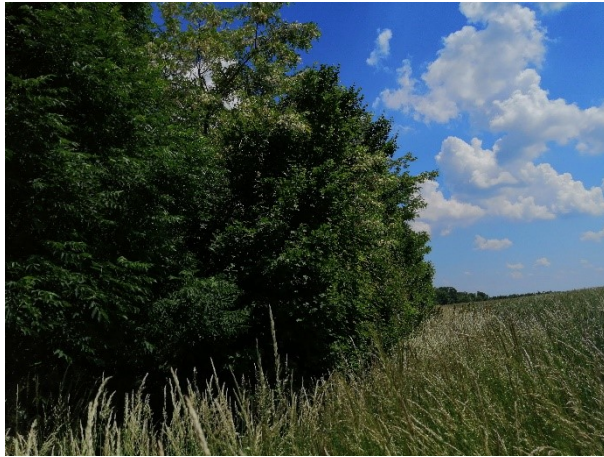
1233	
Bezirk: Neusiedl am See	Gemeinde: Potzneusiedl
Riedname: Kirchenäcker	Rechtsstatus: Grenzkataster
Eingriff erfolgt: Ja	Kontrolldatum: 09.06.2021
Fläche: ca. 5.591m ²	Kommassierungsjahr: 2008
IST-Zustand:	
Länge in m	265
Breite in m	Ø 16
Pflanzreihen	sechsstreihig
Schichtigkeit	B, S, K
Art der Hecke	Gemischte Hecke
Breite Randstreifen in m	Wegseite: 4; Feldseite: 3
Angrenzende Nutzung	Wiese, Schotterweg
dominierende Straucharten	<i>Cornus sanguinea</i> , <i>Corylus avellana</i> , <i>Crataegus laevigata</i> , <i>Crataegus monogyna</i> , <i>Ligustrum vulgare</i> , <i>Rosa canina</i> , <i>Rosa multiflora</i>
dominierende Baumarten	<i>Acer campestre</i> , <i>Malus sylvestris</i> , <i>Prunus avium</i> , <i>Prunus mahaleb</i> , <i>Pyrus pyrausta</i> , <i>Robinia pseudoacacia</i> , <i>Sorbus aucuparia</i> , <i>Sorbus domestica</i> , <i>Ulmus glabra</i>
Pflegemaßnahmen	Heckenkürzung (außen); Verbißschutz; fast keine Pflegemaßnahmen zu erkennen

Beeinträchtigungen	lichtes Heckeninnere mit offenem, trockenem Boden; unzureichende Pflege; in Heckenmitte einige Lücken; Baumkrankheiten und -schäden; eingesponnene Äste und Knospen (Gespinstmotten)
ökologische Strukturen	Futterplatz, Tränke; Totholz; fast keine ökologisch wertvollen Strukturen
sonstige Bemerkungen	Strauchschicht schwer von Baumschicht zu unterscheiden
Plan	Luftbild
