# DIPLOMARBEIT

„Eine Analyse von Rutschungen in Tuzla 2010“

Edin Mumic

Wien, November 2012

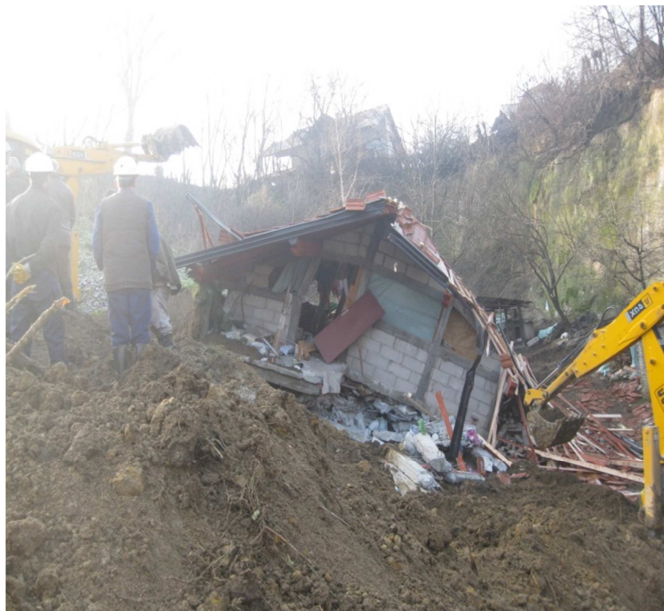
Abbildung 1.2: Zerstörtes Haus durch Rutschungen in Crvene Njive, Tuzla 2010  
Quelle: Foto Zekan

Allein im Jahr 2010 beträgt der Gesamtbetrag der Schäden an Material und anderen Gütern durch Rutschungen in Tuzla Kanton 35,379 Mio. KM (rund 17,7 Mio. Euro), (Zivilschutzbehörde 2010.). Rutschungen gefährden sehr oft Menschenleben, wie zum Beispiel 2010, als in dem Stadtteil Crvene Njive drei Menschen durch Rutschungen ums Leben gekommen sind (s. Abb. 1.2).

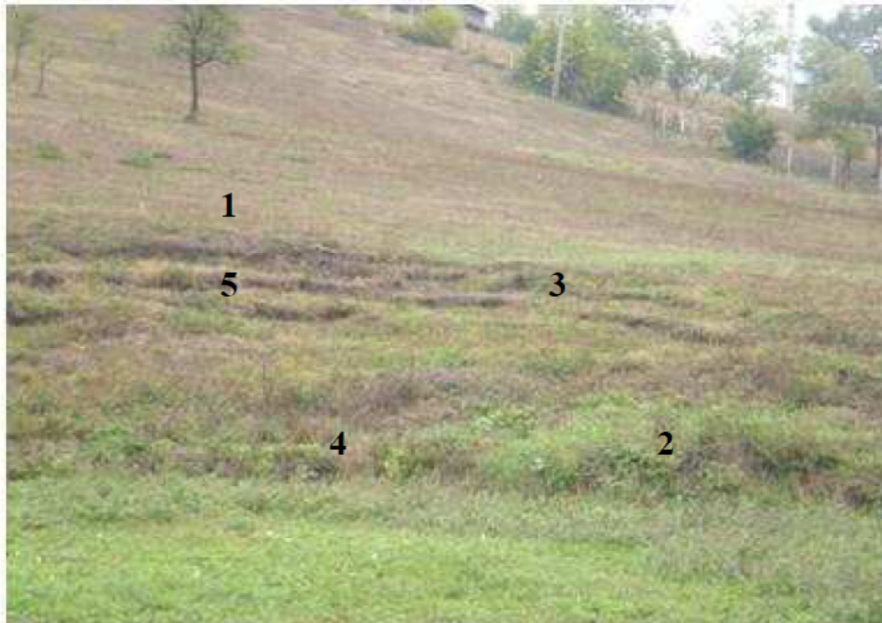
Abbildung 2.1: Rutschungselemente: 1-Abrisskante, 2 - Rutschungsfuß, 3 - Flanke, 4 - Rutschungskörper, 5 - Gleitfläche

Die Abrisskante 1 - ist der höchste Punkt der Rutschung. Es handelt sich in der Regel um eine gewölbte Fläche, entlang der es einen Ausbruch der Erdmasse gibt.

Der Rutschungskörper 4 - kann in verschiedenen Formen, Größen und Abmessungen vorkommen. An ihm werden die Länge, Breite und Tiefe gemessen oder die angenommene Drift bestimmt. Der Rutschungskörper besteht aus zwei Teilen, der Abrisskante (höchste Stelle) und der Gleitflächenfront (tiefste Stelle) (Rokic 2011).

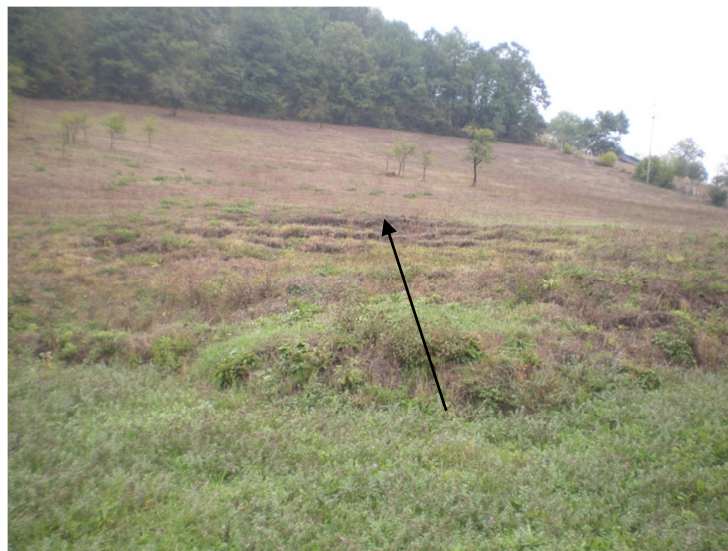
Abbildung 3.2: Beispiel einer Neigungsmessung (Pfeil)
