MASTERARBEIT / MASTER'S THESIS

„Erfolgskontrolle von Heckenpflanzungen im Rahmen der ländlichen
Neuordnung im Burgenland“

Luisa Schumann

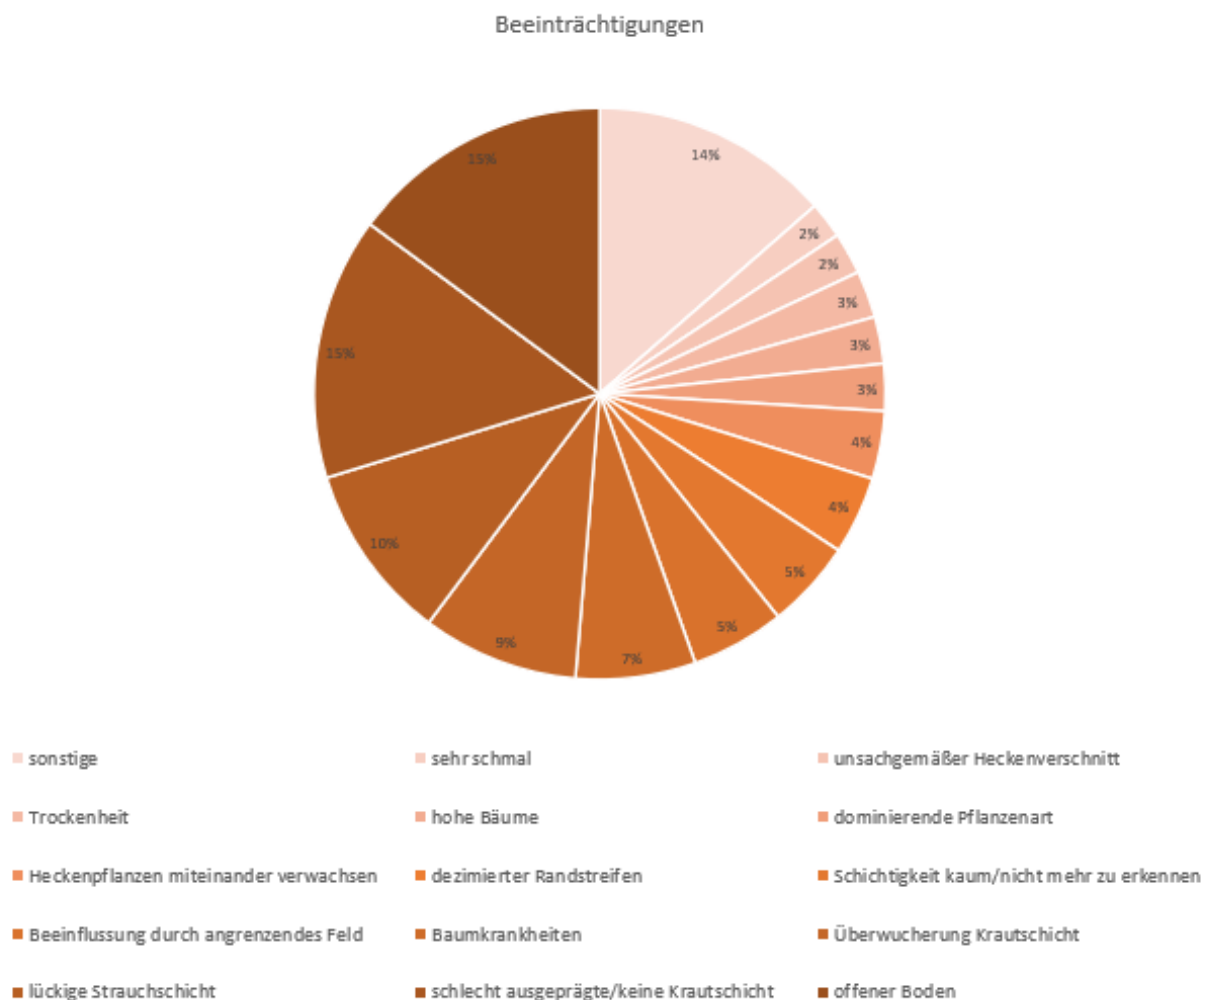
Abb.13: Beeinträchtigungen an Hecken (Anteil in Prozent), eigene Darstellung

Die im Anhang aufgeführte Tabelle (s. Anhang Tab.16) zeigt den prozentualen Anteil der einzeln aufgeführten Beeinträchtigungen an der Gesamtanzahl aller untersuchten Beeinträchtigungen (Anzahl an Heckenanlagen, die die Beeinträchtigung aufwiesen). Dabei machen die schlecht ausgeprägte Krautschicht und der offene, kahle Boden zusammen 30% aus (s. Abb.13). Beide Beeinträchtigungen kommen bei jeder untersuchten Hecke vor. Sie machen deswegen den deutlich größten Anteil aller Beeinträchtigungs-Typen aus. Einen großen Anteil machen auch die lückige Strauchschicht (10%) und die Überwucherung

der Krautschicht mit anderen Pflanzen (hauptsächlich Grasarten) (9%) aus. Eine bedeutende Rolle spielen über alle Heckenanlagen hinweg betrachtet auch Baumkrankheiten (7%), die Beeinflussung durch das angrenzende Feld (5%) oder dezimierte Randstreifen (4,5%) (siehe Abb.13). Durch das direkt angrenzende Feld gelangen sehr leicht Spritzmittel an und in die Hecke. Dies zeigt sich zuerst am Randstreifen, dessen Bedeutung als Puffer dadurch deutlich sichtbar wird. Durch die Einwirkung von Spritzmitteln wie Glyphosat wirkt der Randstreifen an vielen Stellen wie verbrannt. Glyphosat ist kein selektives Pflanzenschutzmittel, sondern wirkt sich auf eine Vielzahl von Pflanzenarten aus und schädigt dadurch auch für die Hecke wichtige Pflanzenarten. Trockenheit spielt bei allen untersuchten Hecken eine große negative Rolle. Unter den Punkt „Trockenheit“ in der Tabelle und im Diagramm fallen jene Hecken, die zusätzlich zu den regelmäßig auftretenden Trockenheitssymptomen besonders starke Symptome bis hin zu trockenheitsbedingt absterbenden Pflanzen zeigen. Unter dem Punkt „Sonstige“ wurden die Beeinträchtigungen zusammengefasst, die am wenigsten vorkamen.

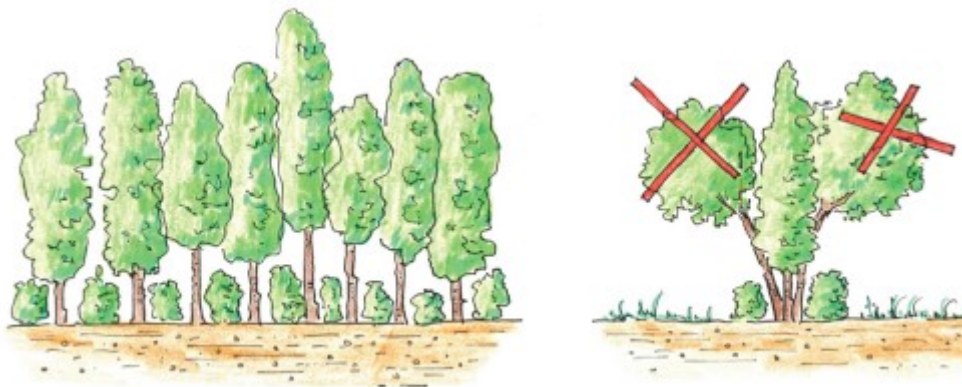
Abb.15: Überhänger bei Windschutzanlagen (*ABB NÖ, 2013; Frühstück 2014*)

In der Praxis sollte darauf geachtet werden, dass ein aufgelockerter und leicht durchströmbarer Bestand erreicht wird. Dadurch kann die beste Windbremsung ohne Verwirbelung erzielt werden. Generell sollten junge, vitale Pflanzen (vor allem Bäume) gefördert werden. Breite, ausufernde Bäume verhindern einen störungsfreien Einsatz landwirtschaftlicher Maschinen und werfen außerdem zu viel Schatten (siehe Abb.15). Sie sollten entfernt und dafür schlankere Bäume gefördert werden.

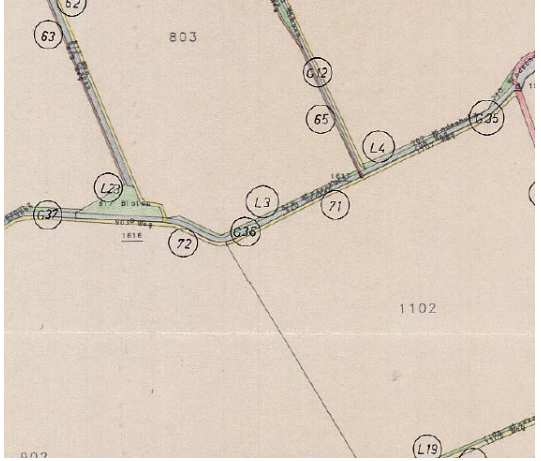
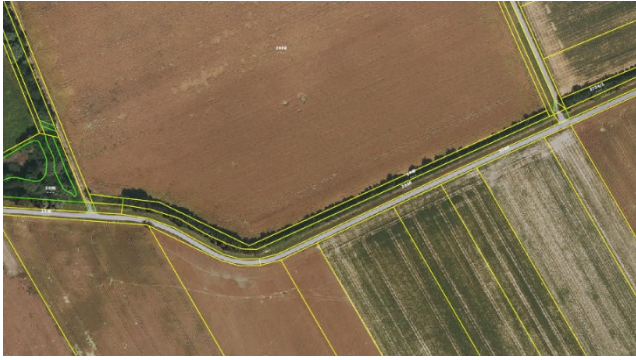
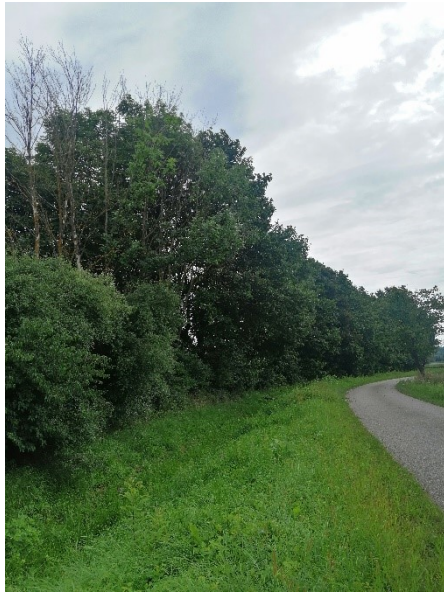
L3/2687 - Windschutzanlage	
Bezirk: Oberpullendorf	Gemeinde: Frankenau-Unterpullendorf
Riedname: Mittlere Waldäcker	Rechtsstatus: Grenzkataster
Eingriff erfolgt: Ja	Kontrolldatum: 27.08.2021
Fläche: ca. 1.652m ²	Kommassierungsjahr: 1988
IST-Zustand:

Länge in m	360
Breite in m	Ø 18
Pflanzreihen	sechsstufig
Schichtigkeit	B, S, K
Art der Hecke	Gemischte Hecke
Breite Randstreifen in m	
Angrenzende Nutzung	Feld, Graben
dominierende Straucharten	<i>Cornus sanguinea</i> , <i>Crataegus monogyna</i> , <i>Ligustrum vulgare</i> , <i>Rosa canina</i> , <i>Rosa multiflora</i>
dominierende Baumarten	<i>Acer campestre</i> , <i>Alnus glutinosa</i> , <i>Fraxinus excelsior</i> , <i>Prunus avium</i> , <i>Prunus spinosa</i> , <i>Salix alba</i>
Pflegemaßnahmen	Heckenkürzung (außen); fast keine Pflegemaßnahmen zu erkennen
Beeinträchtigungen	lichtes Heckeninnere mit offenem, trockenem Boden; teilweise sehr licht; miteinander verwachsene Pflanzen, Bildung von Gestrüpp; hohe Bäume, dichtes Kronendach
ökologische Strukturen	Totholz; Schutz für Rehwild, Vögel, Hasen; im Inneren Waldcharakter; fast keine ökologisch wertvollen Strukturen
sonstige Bemerkungen	
Plan	Luftbild

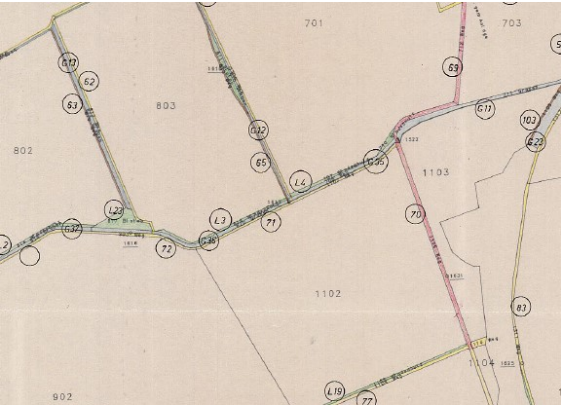
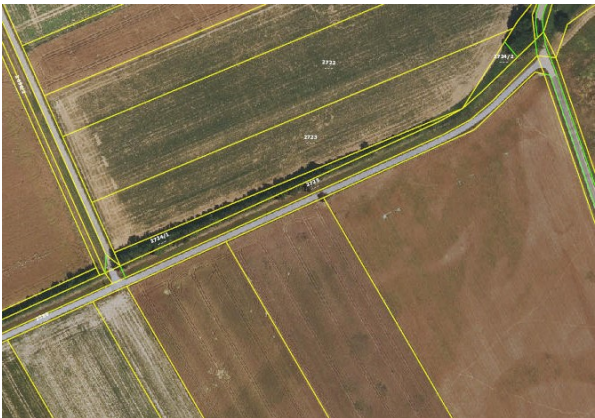
L4/ 2724/1 -Windschutzanlage	
Bezirk: Oberpullendorf	Gemeinde: Frankenau-Unterpullendorf
Riedname: Friedhofäcker	Rechtsstatus: Grenzkataster
Eingriff erfolgt: Ja	Kontrolldatum: 28.08.2021
Fläche: ca. 1.121m ²	Kommassierungsjahr: 1988
IST-Zustand:	
Länge in m	206
Breite in m	Ø 12
Pflanzreihen	sechsreihig
Schichtigkeit	B, S, K
Art der Hecke	Gemischte Hecke
Breite Randstreifen in m	
Angrenzende Nutzung	Feld, Graben
dominierende Straucharten	<i>Cornus sanguinea</i> , <i>Prunus spinosa</i> , <i>Rosa canina</i> , <i>Rosa multiflora</i> , <i>Syringa vulgaris</i>
dominierende Baumarten	<i>Acer campestre</i> , <i>Quercus petraea</i> , <i>Sorbus aucuparia</i>
Pflegemaßnahmen	fast keine Pflegemaßnahmen zu erkennen
Beeinträchtigungen	lichtes Heckeninnere mit offenem, trockenem Boden; unzureichende Pflege; miteinander verwachsene Pflanzen, Bildung von Gestrüpp; hohe Bäume, dichtes Kronendach; teilweise sehr licht und lückig

ökologische Strukturen	Totholz; Schutz für Rehwild, Vögel, Hasen; im Inneren Waldcharakter; fast keine ökologisch wertvollen Strukturen
sonstige Bemerkungen	schwache Kraut- und Baumschicht; letzter Abschnitt der Anlage nicht mehr vorhanden
Plan	Luftbild

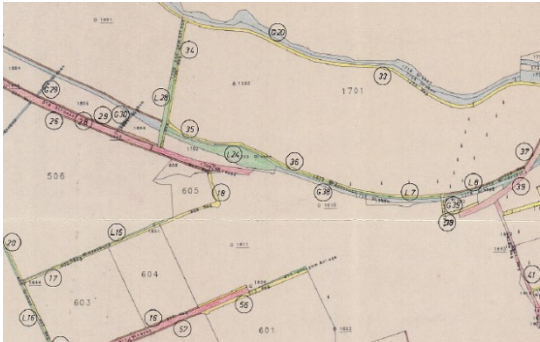
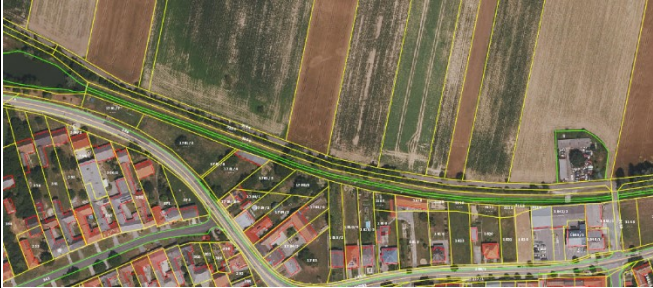
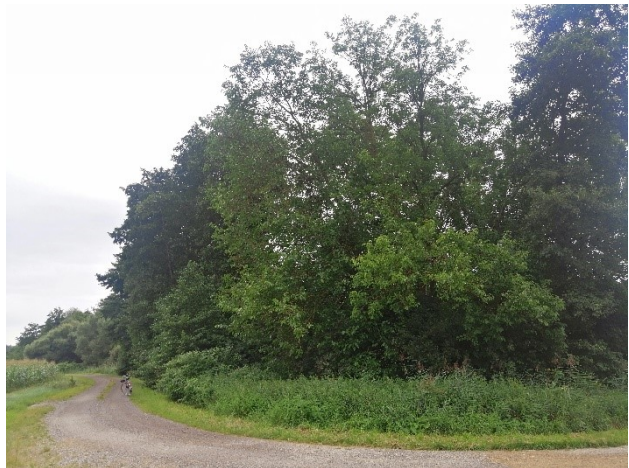
L7/3105 - Windschutzanlage	
Bezirk: Oberpullendorf	Gemeinde: Frankenau-Unterpullendorf
Riedname: Überm Bach	Rechtsstatus: Grenzkataster
Eingriff erfolgt: Ja	Kontrolldatum: 25.08.2021
Fläche: ca. 2.709m ²	Kommassierungsjahr: 1988
IST-Zustand:

Länge in m	480
Breite in m	Ø 15
Pflanzreihen	
Schichtigkeit	
Art der Hecke	Gemischte Hecke
Breite Randstreifen in m	
Angrenzende Nutzung	Schotterweg, Graben, Wiese
dominierende Straucharten	
dominierende Baumarten	<i>Betula pendula, Tilia cordata, Salix alba</i>
Pflegemaßnahmen	fast keine Pflegemaßnahmen zu erkennen
Beeinträchtigungen	lichtes Heckeninnere mit offenem, trockenem Boden; teilweise sehr licht; lückige Strauchschicht
ökologische Strukturen	Im Inneren Feuchtbiootope; Dickicht; fast keine ökologisch wertvollen Strukturen
sonstige Bemerkungen	vor allem im Winter kein Windschutz mehr gegeben; sehr hohe Bäume; keine Strauchart dominiert, eher Waldcharakter; kleine Feuchtbiootope wichtige Zufluchtsorte
Plan	Luftbild

keine Bewertung, da Unterschiede zu Bodenschutzanlage (Heckenanlage) zu groß

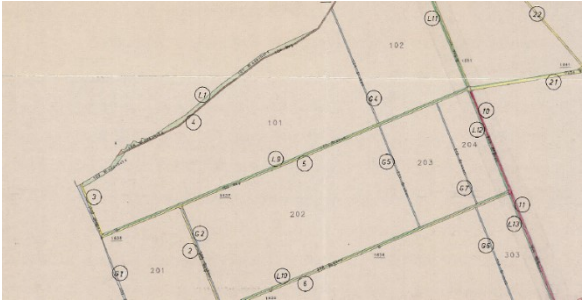
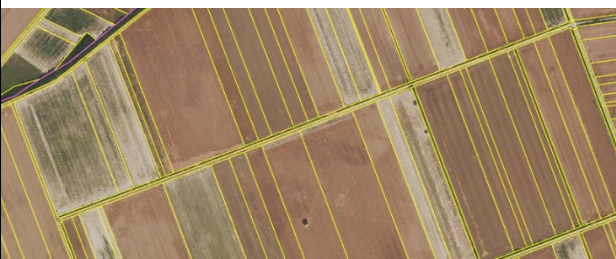
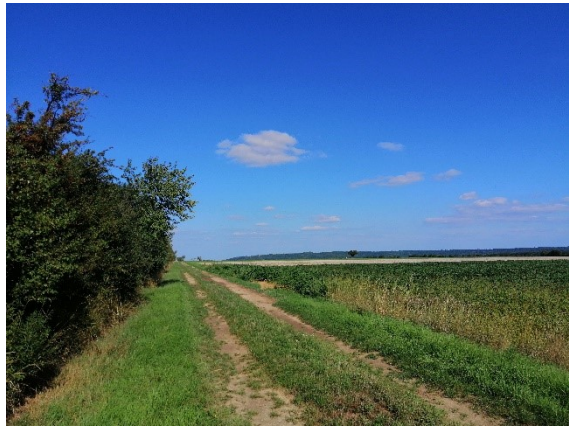
L9/2930	
Bezirk: Oberpullendorf	Gemeinde: Frankenau-Unterpullendorf
Riedname: Mittlere Waldäcker	Rechtsstatus: Grenzkataster
Eingriff erfolgt: Ja	Kontrolldatum: 26.08.2021
Fläche: ca. 4.810 m ²	Kommassierungsjahr: 1988
IST-Zustand:

Länge in m	975
Breite in m	Ø 4,5
Pflanzreihen	dreireihig, schwer erkennbar
Schichtigkeit	B, S, K
Art der Hecke	Gemischte Hecke
Breite Randstreifen in m	Wegseite: 2, Feldseite: 1
Angrenzende Nutzung	Feld, Feldweg
dominierende Straucharten	<i>Cornus sanguinea</i> , <i>Crataegus monogyna</i> , <i>Humulus lupulus</i> , <i>Ligustrum vulgare</i> , <i>Prunus spinosa</i> , <i>Rosa canina</i> , <i>Rosa multiflora</i> , <i>Syringa vulgaris</i>
dominierende Baumarten	<i>Betula pendula</i> , <i>Prunus avium</i>
Pflegemaßnahmen	Heckenkürzung (außen); fast keine Pflegemaßnahmen zu erkennen
Beeinträchtigungen	lichtes Heckeninnere mit offenem, trockenem Boden; sehr schmal; teilweise lückig; schwache Baumschicht; miteinander verwachsene Pflanzen, Bildung von Gestrüpp
ökologische Strukturen	Tierspuren erkennbar (Feldhasen, Fasane); fast keine ökologisch wertvollen Strukturen
sonstige Bemerkungen	Hecke hauptsächlich aus Sträuchern gebildet; erster Abschnitt der Hecke ist Ackerfläche

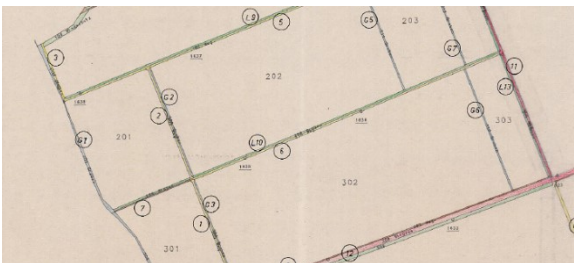
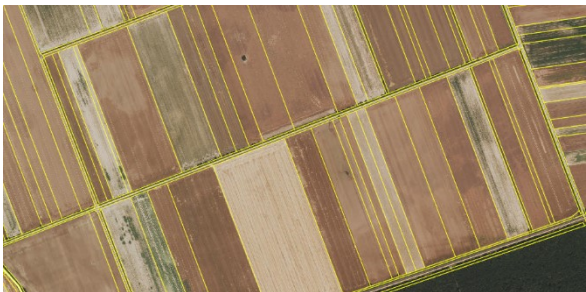
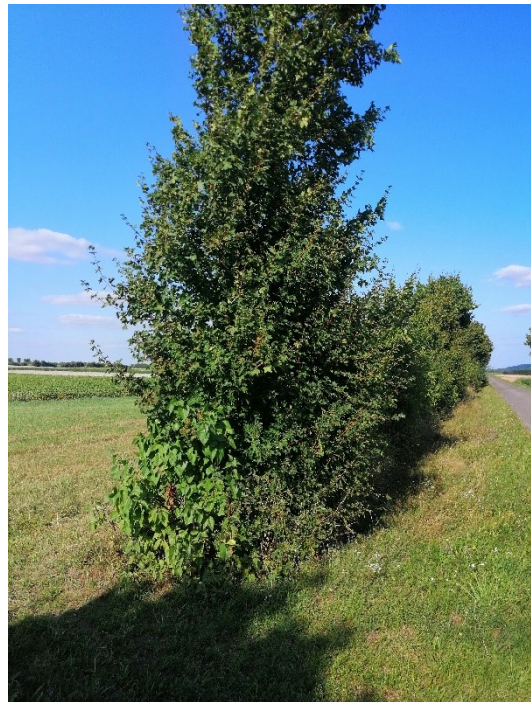
L10_2900	
Bezirk: Oberpullendorf	Gemeinde: Frankenau-Unterpullendorf
Riedname: Mittlere Waldäcker	Rechtsstatus: Grenzkataster
Eingriff erfolgt: Ja	Kontrolldatum: 26.08.2021
Fläche: ca. 4.842m ²	Kommassierungsjahr: 1988
IST-Zustand:

Länge in m	1130
Breite in m	Ø 5
Pflanzreihen	einreihig
Schichtigkeit	B, S, K
Art der Hecke	Gemischte Hecke
Breite Randstreifen in m	Wegseite: 2
Angrenzende Nutzung	Feld, Asphaltweg
dominierende Straucharten	<i>Cornus sanguinea</i> , <i>Rosa canina</i> , <i>Rosa multiflora</i> , <i>Rubus fruticosus</i> agg., <i>Syringa vulgaris</i>
dominierende Baumarten	<i>Acer campestre</i> , <i>Acer pseudoplatanus</i> , <i>Betula</i> <i>pendula</i> , <i>Prunus avium</i> , <i>Quercus pubescens</i> , <i>Salix</i> <i>alba</i> , <i>Salix triandra</i>
Pflegemaßnahmen	Heckenkürzung (außen); fast keine Pflegemaßnahmen zu erkennen
Beeinträchtigungen	lichtes Heckeninnere mit offenem, trockenem Boden; schwache Baumschicht; teilweise sehr licht und lückig; lückige Strauchschicht; mittlerer Heckenabschnitt sehr schmal
ökologische Strukturen	fast keine ökologisch wertvollen Strukturen
sonstige Bemerkungen	Pflanzreihen z.T. nicht erkennbar

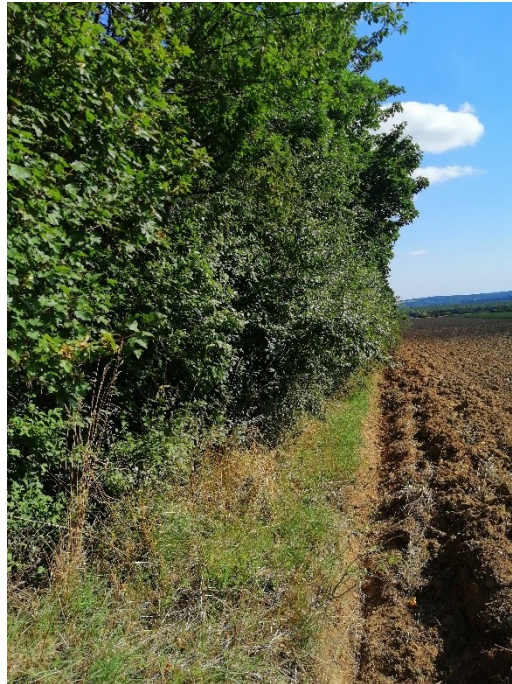
L11_2975	
Bezirk: Oberpullendorf	Gemeinde: Frankenau-Unterpullendorf
Riedname: Alte Waldäcker	Rechtsstatus: Grenzkataster
Eingriff erfolgt: Ja	Kontrolldatum: 27.08.2021
Fläche: ca. 2.890m ²	Kommassierungsjahr: 1988
IST-Zustand:

Länge in m	590
Breite in m	Ø 4,5
Pflanzreihen	vierreihig
Schichtigkeit	B, S, K
Art der Hecke	Gemischte Hecke
Breite Randstreifen in m	Wegseite: 1,5; Feldseite: 1
Angrenzende Nutzung	Feld, Schotterweg
dominierende Straucharten	<i>Cornus sanguinea</i> , <i>Crataegus monogyna</i> , <i>Ligustrum vulgare</i> , <i>Lonicera xylosteum</i> , <i>Rosa canina</i> , <i>Rosa multiflora</i> , <i>Syringa vulgaris</i>
dominierende Baumarten	<i>Acer campestre</i> , <i>Acer pseudoplatanus</i> , <i>Fraxinus excelsior</i> , <i>Prunus avium</i> , <i>Quercus petraea</i> , <i>Robinia pseudoacacia</i> , <i>Tilia cordata</i>
Pflegemaßnahmen	Heckenkürzung (außen); fast keine Pflegemaßnahmen zu erkennen
Beeinträchtigungen	lichtes Heckeninnere mit offenem, trockenem Boden; hohe Bäume; Baumkrankheiten
ökologische Strukturen	fast keine ökologisch wertvollen Strukturen
sonstige Bemerkungen	
Plan	Luftbild

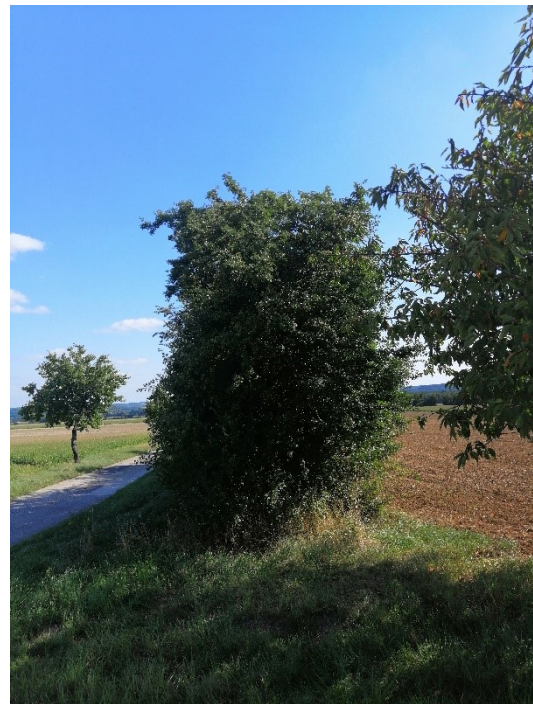
L12/2902	
Bezirk: Eisenstadt-Umgebung	Gemeinde: Leithaprodersdorf
Riedname: Adelwiesen	Rechtsstatus: Grenzkataster
Eingriff erfolgt: Ja	Kontrolldatum: 27.08.2021
Fläche: ca. 1.652m ²	Kommassierungsjahr: 1988
IST-Zustand:

Länge in m	340
Breite in m	Ø 4,5
Pflanzreihen	dreireihig
Schichtigkeit	B, S, K
Art der Hecke	Gemischte Hecke
Breite Randstreifen in m	Feldseite: 1; Wegseite: 3,5
Angrenzende Nutzung	Feld, asphaltierter Radweg
dominierende Straucharten	<i>Cornus sanguinea</i> , <i>Crataegus monogyna</i> , <i>Humulus lupulus</i> , <i>Ligustrum vulgare</i> , <i>Prunus spinosa</i> , <i>Rosa canina</i> , <i>Rosa multiflora</i> , <i>Syringa vulgaris</i>
dominierende Baumarten	<i>Betula pendula</i> , <i>Prunus avium</i>
Pflegemaßnahmen	Heckenkürzung (außen); fast keine Pflegemaßnahmen zu erkennen
Beeinträchtigungen	lichtes Heckeninnere mit offenem, trockenem Boden; Baumkrankheiten; sehr schmal; teilweise lückig; miteinander verwachsene Pflanzen, Bildung von Gestrüpp; schwache Baumschicht; <i>Cornus sanguinea</i> breitet sich auf Randstreifen aus
ökologische Strukturen	Tierspuren erkennbar (Feldhasen, Fasane); fast keine ökologisch wertvollen Strukturen

sonstige Bemerkungen	Hecke hauptsächlich aus Sträuchern gebildet
Plan	Luftbild

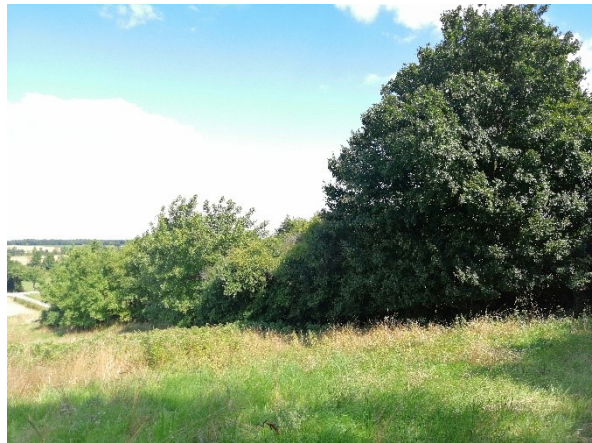
L14_2988	
Bezirk: Oberpullendorf	Gemeinde: Frankenau-Unterpullendorf
Riedname: Hintere Äcker	Rechtsstatus: Grenzkataster
Eingriff erfolgt: Ja	Kontrolldatum: 26.08.2021
Fläche: ca. 1.330m ²	Kommassierungsjahr: 1988
IST-Zustand:

Länge in m	400
Breite in m	Ø 12
Pflanzreihen	zweireihig, schwer erkennbar
Schichtigkeit	B, S, K
Art der Hecke	Gemischte Hecke
Breite Randstreifen in m	
Angrenzende Nutzung	Feld, Wiese
dominierende Straucharten	<i>Cornus sanguinea</i> , <i>Crataegus monogyna</i> , <i>Euonymus europaeus</i> , <i>Prunus spinosa</i> , <i>Rosa</i> <i>canina</i> , <i>Rosa multiflora</i> , <i>Rubus fruticosus</i> agg., <i>Sambucus nigra</i>
dominierende Baumarten	<i>Acer campestre</i> , <i>Juglans regia</i> , <i>Robinia</i> <i>pseudoacacia</i>
Pflegemaßnahmen	Heckenkürzung (außen); fast keine Pflegemaßnahmen zu erkennen
Beeinträchtigungen	lichtes Heckeninnere mit offenem, trockenem Boden; sehr licht und lückig; dominiert von <i>Urtica</i> <i>dioica</i> ; Krautschicht von Grasarten überwuchert; Trockenheit; lichter Unterwuchs
ökologische Strukturen	Totholz; fast keine ökologisch wertvollen Strukturen
sonstige Bemerkungen	<i>Prunus spinosa</i> auf Baumhöhe gewachsen

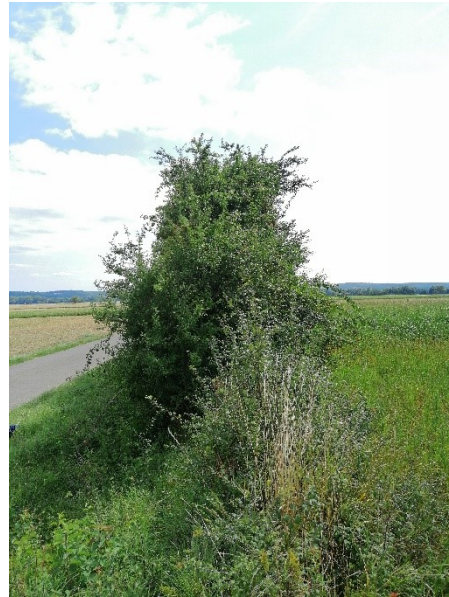
L16/2826	
Bezirk: Oberpullendorf	Gemeinde: Frankenau-Unterpullendorf
Riedname: Kleinfeld	Rechtsstatus: Grenzkataster
Eingriff erfolgt: Ja	Kontrolldatum: 27.08.2021
Fläche: ca. 2.513m ²	Kommassierungsjahr: 1988
IST-Zustand:

Länge in m	490
Breite in m	Ø 4
Pflanzreihen	nicht erkennbar
Schichtigkeit	S, K
Art der Hecke	Gemischte Hecke
Breite Randstreifen in m	Wegseite: 3
Angrenzende Nutzung	Feld, Asphaltweg
dominierende Straucharten	<i>Cornus sanguinea</i> , <i>Crataegus monogyna</i> , <i>Euonymus europaeus</i> , <i>Ligustrum vulgare</i> , <i>Prunus spinosa</i> , <i>Rosa canina</i> , <i>Rosa multiflora</i> , <i>Syringa vulgaris</i>
dominierende Baumarten	<i>Prunus avium</i> (sehr klein)
Pflegemaßnahmen	Heckenkürzung (außen); fast keine Pflegemaßnahmen zu erkennen
Beeinträchtigungen	lichtes Heckeninnere mit offenem, trockenem Boden; lückige Strauchschicht; bis dicht an Hecke geackert; <i>Cornus sanguinea</i> breitet sich auf Randstreifen aus; zu hohe Sträucher; Baumkrankheiten
ökologische Strukturen	Totholz; Schutz für Rehwild, Vögel, Hasen; im Inneren Waldcharakter; fast keine ökologisch wertvollen Strukturen
sonstige Bemerkungen	Baumschicht nicht vorhanden

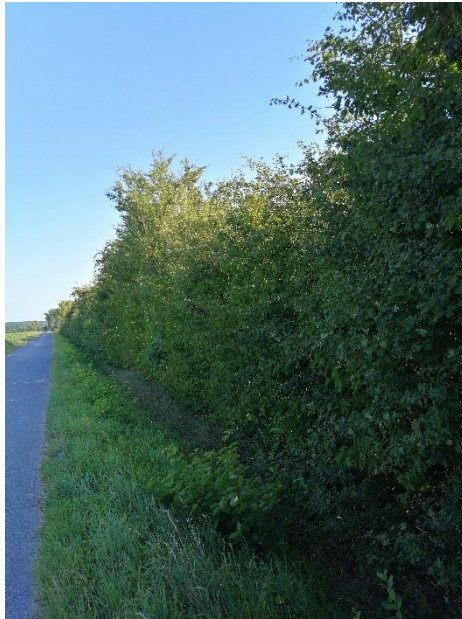
L17/2855	
Bezirk: Oberpullendorf	Gemeinde: Frankenau-Unterpullendorf
Riedname: Auf dem Teil	Rechtsstatus: Grenzkataster
Eingriff erfolgt: Ja	Kontrolldatum: 28.08.2021
Fläche: ca. 1.249m ²	Kommassierungsjahr: 1988
IST-Zustand:

Länge in m	250
Breite in m	Ø 4
Pflanzreihen	nicht erkennbar, teilweise zweireihig
Schichtigkeit	S, K
Art der Hecke	Gemischte Hecke
Breite Randstreifen in m	Wegseite: 4 (einschließlich Graben)
Angrenzende Nutzung	Feld, Asphaltweg
dominierende Straucharten	<i>Cornus sanguinea</i> , <i>Crataegus monogyna</i> , <i>Ligustrum vulgare</i> , <i>Rosa canina</i> , <i>Rosa multiflora</i> , <i>Syringa vulgaris</i>
dominierende Baumarten	<i>Fraxinus excelsior</i>
Pflegemaßnahmen	Heckenkürzung (außen); fast keine Pflegemaßnahmen zu erkennen
Beeinträchtigungen	lichtes Heckeninnere mit offenem, trockenem Boden; miteinander verwachsene Pflanzen, Bildung von Gestrüpp; dominiert von <i>Syringa vulgaris</i> und <i>Crataegus monogyna</i>
ökologische Strukturen	fast keine ökologisch wertvollen Strukturen
sonstige Bemerkungen	teilweise sehr kleine Pflanzen <i>Crataegus monogyna</i> auf Baumhöhe gewachsen keine Baumschicht vorhanden

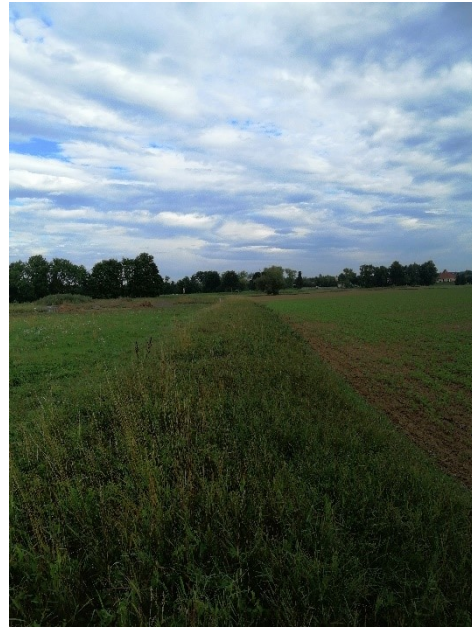
L18/2408 - Hochwasserwall	
Bezirk: Oberpullendorf	Gemeinde: Frankenau-Unterpullendorf
Riedname: Gemeindeheide	Rechtsstatus: Grenzkataster
Eingriff erfolgt: Ja	Kontrolldatum: 26.08.2021
Fläche: ca. 2.662 m ²	Kommassierungsjahr: 1988
IST-Zustand:

Länge in m	0
Breite in m	0
Pflanzreihen	
Schichtigkeit	
Art der Hecke	
Breite Randstreifen in m	
Angrenzende Nutzung	Feld
dominierende Straucharten	<i>Euonymus europaeus</i> (verholzt), <i>Ligustrum vulgare</i> , <i>Rosa canina</i> , <i>Rosa multiflora</i> , <i>Rubus fruticosus</i> agg.
dominierende Baumarten	<i>Juglans regia</i> , <i>Salix alba</i>
Pflegemaßnahmen	fast keine Pflegemaßnahmen zu erkennen
Beeinträchtigungen	- bis auf einzelne Bäume nicht mehr vorhanden → Wall, Hochwasserschutz
ökologische Strukturen	fast keine ökologisch wertvollen Strukturen
sonstige Bemerkungen	Hecke nicht mehr vorhanden, Wall zum Hochwasserschutz
Plan	Luftbild

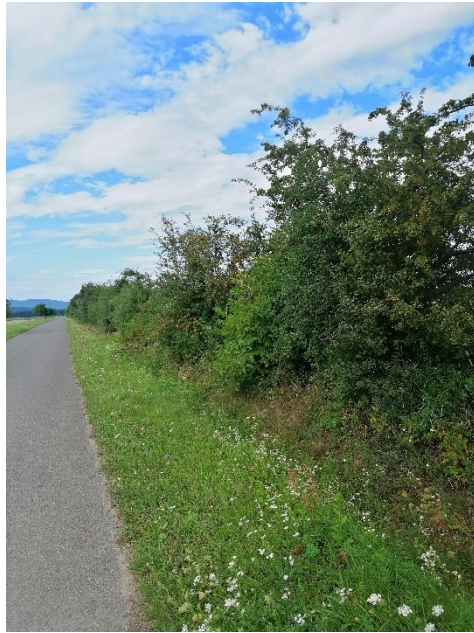
L19/L20_2606_2607_2648	
Bezirk: Oberpullendorf	Gemeinde: Frankenau-Unterpullendorf
Riedname: Spitzfelder, Stückfelder	Rechtsstatus: Grenzkataster
Eingriff erfolgt: Ja	Kontrolldatum: 28.08.2021
Fläche: ca. 7.607m ²	Kommassierungsjahr: 1988
IST-Zustand:

Länge in m	1540
Breite in m	Ø 3
Pflanzreihen	dreireihig
Schichtigkeit	B, S, K
Art der Hecke	Gemischte Hecke
Breite Randstreifen in m	Wegseite: 3,5
Angrenzende Nutzung	Feld, Asphaltweg
dominierende Straucharten	<i>Cornus sanguinea</i> , <i>Crataegus monogyna</i> , <i>Ligustrum vulgare</i> , <i>Prunus spinosa</i> , <i>Rosa canina</i> , <i>Rosa multiflora</i> , <i>Rubus fruticosus</i> agg., <i>Syringa vulgaris</i>
dominierende Baumarten	<i>Acer campestre</i> , <i>Corylus avellana</i> , <i>Malus sylvestris</i> , <i>Prunus avium</i> , <i>Quercus petraea</i> , <i>Ulmus minor</i>
Pflegemaßnahmen	Heckenkürzung (außen); fast keine Pflegemaßnahmen zu erkennen
Beeinträchtigungen	lichtes Heckeninnere mit offenem, trockenem Boden; teilweise sehr schmal und lückig; bis dicht an Hecke geackert
ökologische Strukturen	Tierspuren, Wildtierdurchgänge; alte, verzweigte Bäume; fast keine ökologisch wertvollen Strukturen

sonstige Bemerkungen	nach 580m Hecke nicht mehr existent; Wassergraben grenzt an Hecke; alte Bäume als Schutz und Ansitzwarte für Vögel
Plan	Luftbild

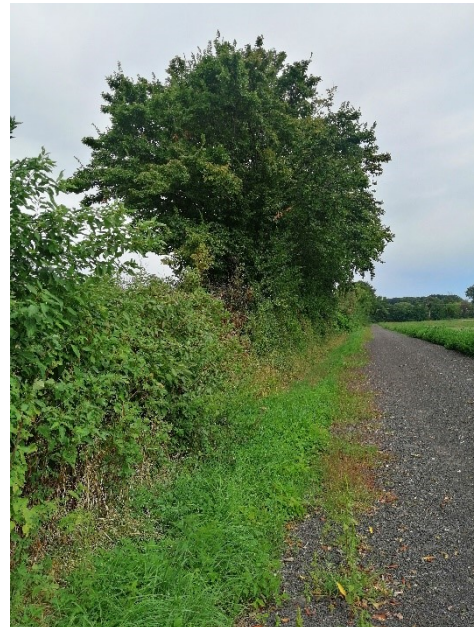
L21/1373	
Bezirk: Oberpullendorf	Gemeinde: Frankenau-Unterpullendorf
Riedname: Wiesen	Rechtsstatus: Grenzkataster
Eingriff erfolgt: Ja	Kontrolldatum: 26.08.2021
Fläche: ca. 1.473 m ²	Kommassierungsjahr: 1988
IST-Zustand:

Länge in m	580
Breite in m	Ø 2-4
Pflanzreihen	schwer erkennbar, teilweise zwei bis drei Reihen erkennbar
Schichtigkeit	B, S, K
Art der Hecke	Gemischte Hecke
Breite Randstreifen in m	Wegseite: 2, auf Feldseite nicht vorhanden
Angrenzende Nutzung	Feld, Schotterweg
dominierende Straucharten	<i>Cornus sanguinea</i> , <i>Crataegus monogyna</i> , <i>Euonymus europaeus</i> , <i>Humulus lupulus</i> , <i>Juglans regia</i> , <i>Ligustrum vulgare</i> , <i>Prunus spinosa</i> ; <i>Rosa canina</i> , <i>Rosa multiflora</i> , <i>Rubus fruticosus</i> agg., <i>Sambucus nigra</i>
dominierende Baumarten	<i>Acer campestre</i> , <i>Juglans regia</i> , <i>Prunus padus</i> , <i>Quercus robur</i> , <i>Salix alba</i> , <i>Salix fragilis</i> , <i>Sorbus aucuparia</i> , <i>Tilia cordata</i> , <i>Ulmus robur</i>
Pflegemaßnahmen	Heckenkürzung (außen); fast keine Pflegemaßnahmen zu erkennen
Beeinträchtigungen	lichtes Heckeninnere mit offenem, trockenem Boden; Randstreifen in schlechtem Zustand; Baumkrankheiten; abschnittsweise sehr schmal; teilweise dominiert von <i>Urtica dioica</i> ; miteinander verwachsene Pflanzen, Bildung von Gestrüpp; Beeinflussung vom angrenzenden Feld

ökologische Strukturen	Totholz; Schutz für Rehwild, Vögel, Hasen; im Inneren Waldcharakter; fast keine ökologisch wertvollen Strukturen
sonstige Bemerkungen	schlechter Zustand Randstreifen; Hecke wird in Mitte von Biotop durchbrochen, zweiter Heckenabschnitt lückiger, mit Graben, ohne Randstreifen

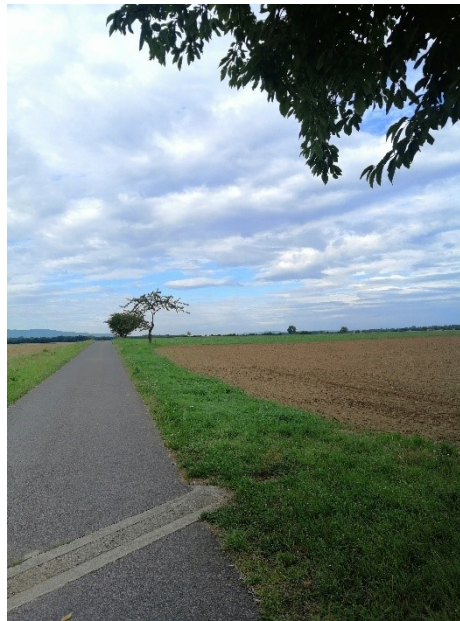
L22_2785	
Bezirk: Oberpullendorf	Gemeinde: Frankenau-Unterpullendorf
Riedname: Friedhofäcker	Rechtsstatus: Grenzkataster
Eingriff erfolgt: Ja	Kontrolldatum: 25.08.2021
Fläche: ca. 2.034m ²	Kommassierungsjahr: 1988
IST-Zustand:

Länge in m	0
Breite in m	0
Pflanzreihen	
Schichtigkeit	
Art der Hecke	
Breite Randstreifen in m	
Angrenzende Nutzung	Feld, Asphaltweg
dominierende Straucharten	
dominierende Baumarten	<i>Malus sylvestris, Prunus avium</i>
Pflegemaßnahmen	fast keine Pflegemaßnahmen zu erkennen
Beeinträchtigungen	bis auf einzelne Bäume nicht mehr vorhanden
ökologische Strukturen	fast keine ökologisch wertvollen Strukturen
sonstige Bemerkungen	Grund für Fehlen der Hecke unklar; Wiederaufforstung und Neuanpflanzungen möglich
Plan	Luftbild

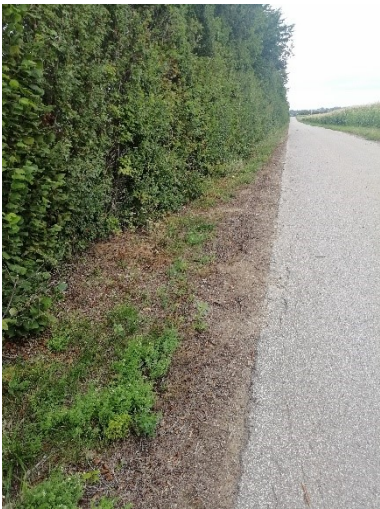
6418	
Bezirk: Eisenstadt-Umgebung	Gemeinde: Leithaprodersdorf
Riedname: Vordersätzen	Rechtsstatus: Grenzkataster
Eingriff erfolgt: Ja	Kontrolldatum: 04.09.2021
Fläche: ca. 4.312m ²	Kommassierungsjahr: 2002
IST-Zustand:

Länge in m	540
Breite in m	Ø 5
Pflanzreihen	dreireihig
Schichtigkeit	B, S, K
Art der Hecke	Gemischte Hecke
Breite Randstreifen in m	Wegseite: 1,5; Feldseite: 2
Angrenzende Nutzung	Feld, asphaltierter Radweg
dominierende Straucharten	<i>Cornus sanguinea</i> , <i>Corylus avellana</i> , <i>Crataegus monogyna</i> , <i>Euonymus europaeus</i> , <i>Humulus lupulus</i> , <i>Ligustrum vulgare</i> , <i>Rosa canina</i> , <i>Rosa multiflora</i> , <i>Sambucus nigra</i> , <i>Viburnum lantana</i>
dominierende Baumarten	<i>Acer campestre</i> , <i>Acer pseudoplatanus</i> , <i>Prunus armeniaca</i> , <i>Prunus avium</i> , <i>Prunus cerasifera</i> , <i>Quercus cerris</i> , <i>Rhamnus carthartica</i> , <i>Sorbus aucuparia</i>
Pflegemaßnahmen	Heckenkürzung (außen); fast keine Pflegemaßnahmen zu erkennen
Beeinträchtigungen	lichtes Heckeninnere mit offenem, trockenem Boden; teilweise hohe Bäume; lückige Strauchschicht; Bildung von Gestrüpp; große Mengen Schnittgut; im Heckeninneren mit Efeu (<i>Hedera helix</i>) überwuchert, Baumkrankheiten

ökologische Strukturen	Totholz; Fütterungsstellen, Tränken; einige Vögel zu beobachten; fast keine ökologisch wertvollen Strukturen
sonstige Bemerkungen

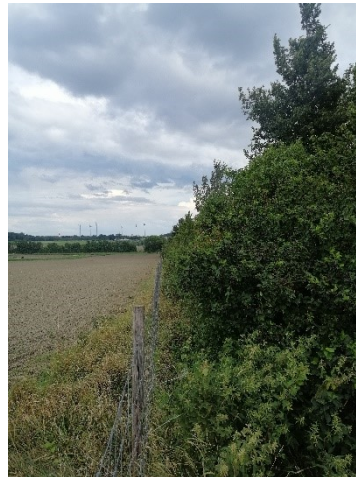
6428	
Bezirk: Eisenstadt-Umgebung	Gemeinde: Leithaprodersdorf
Riedname: Satzeln	Rechtsstatus: Grenzkataster
Eingriff erfolgt: Ja	Kontrolldatum: 04.09.2021
Fläche: ca. 2.805m ²	Kommassierungsjahr: 2002
IST-Zustand:

Länge in m	230
Breite in m	Ø 9
Pflanzreihen	dreireihig
Schichtigkeit	B, S, K
Art der Hecke	Gemischte Hecke
Breite Randstreifen in m	Wegseite: 2; Feldseite: 1
Angrenzende Nutzung	Feld (durch Zaun abgegrenzt), asphaltierter Radweg
dominierende Straucharten	<i>Cornus sanguinea</i> , <i>Corylus avellana</i> , <i>Crataegus monogyna</i> , <i>Ligustrum vulgare</i> , <i>Rosa canina</i> , <i>Rosa multiflora</i> , <i>Viburnum lantana</i> , <i>Viburnum opulus</i>
dominierende Baumarten	<i>Acer campestre</i> , <i>Acer platanoides</i> , <i>Betula pendula</i> , <i>Fraxinus excelsior</i> , <i>Prunus avium</i> , <i>Prunus cerasifera</i> , <i>Ulmus minor</i>
Pflegemaßnahmen	Heckenkürzung (außen); Verbissschutz (teilweise abgerissen); Mahd Randstreifen
Beeinträchtigungen	lichtes Heckeninnere mit offenem, trockenem Boden; Krautschicht von Grasarten überwuchert; Auswirkungen von Pflanzenschutzmitteln; Heckenkürzung (außen) zu stark; teilweise lückige Strauchschicht;

ökologische Strukturen	Totholz; Fütterungsstellen, Tränken; fast keine ökologisch wertvollen Strukturen
sonstige Bemerkungen	
Plan	Luftbild

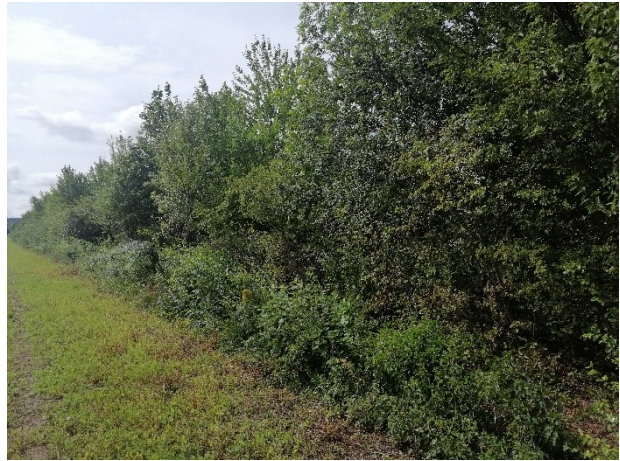
6460	
Bezirk: Eisenstadt-Umgebung	Gemeinde: Leithaprodersdorf
Riedname: Obere Ganasseräcker	Rechtsstatus: Grenzkataster
Eingriff erfolgt: Ja	Kontrolldatum: 03.09.2021
Fläche: ca. 6.387m ²	Kommassierungsjahr: 2002
IST-Zustand:

Länge in m	506
Breite in m	Ø 9
Pflanzreihen	fünfreihig
Schichtigkeit	B, S, K
Art der Hecke	Gemischte Hecke
Breite Randstreifen in m	Feldseite1: 9; Feldseite2: 3
Angrenzende Nutzung	Feld
dominierende Straucharten	<i>Cornus sanguinea</i> , <i>Corylus avellana</i> , <i>Crataegus monogyna</i> , <i>Euonymus europaeus</i> , <i>Ligustrum vulgare</i> , <i>Prunus spinosa</i> , <i>Rosa canina</i> , <i>Rosa multiflora</i> , <i>Viburnum lantana</i> , <i>Viburnum opulus</i>
dominierende Baumarten	<i>Acer campestre</i> , <i>Fraxinus excelsior</i> , <i>Malus sylvestris</i> , <i>Prunus avium</i> , <i>Prunus cerasifera</i> , <i>Pyrus pyraeaster</i> , <i>Ulmus minor</i>
Pflegemaßnahmen	Heckenkürzung (außen); Mahd Randstreifen; Verbißschutz (teilweise abgerissen)
Beeinträchtigungen	lichtes Heckeninnere mit offenem, trockenem Boden; Getreidearten vom angrenzenden Feld in Hecke (Mais); lückige Strauchschicht; Krautschicht von Grasarten überwuchert

ökologische Strukturen	Totholz; Fütterungsstellen, Tränken; Ablagerung von Schnittgut; fast keine ökologisch wertvollen Strukturen
sonstige Bemerkungen	Wiesenrandstreifen teilweise mit dem Feld umgeackert
Plan	Luftbild

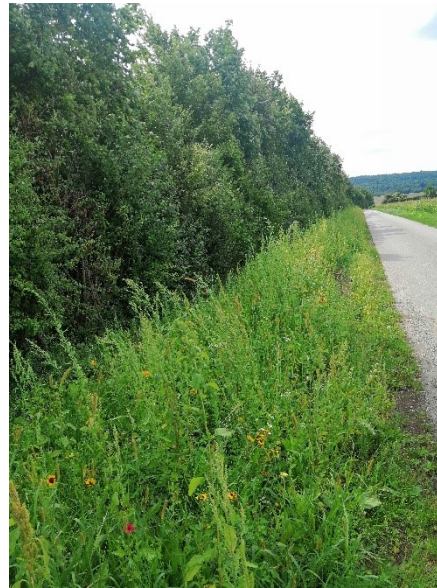
Foto

Länge in m	550
Breite in m	Ø 9
Pflanzreihen	fünfreiig
Schichtigkeit	B, S, K
Art der Hecke	Gemischte Hecke
Breite Randstreifen in m	Feldseite: 2; Wegseite: 2-3
Angrenzende Nutzung	Feld, asphaltierter Radweg
dominierende Straucharten	<i>Cornus sanguinea</i> ; <i>Corylus avellana</i> ; <i>Crataegus monogyna</i> ; <i>Ligustrum vulgare</i> ; <i>Rhamnus cathartica</i> , <i>Rosa canina</i> ; <i>Rosa multiflora</i>
dominierende Baumarten	<i>Acer campestre</i> ; <i>Betula pendula</i> ; <i>Fraxinus excelsior</i> ; <i>Malus sylvestris</i> , <i>Prunus avium</i> ; <i>Pyrus pyraster</i> ; <i>Sorbus aucuparia</i> ; <i>Ulmus minor</i>
Pflegemaßnahmen	Heckenkürzung (außen); Verbisschutz; Mahd Randstreifen; fast keine Pflegemaßnahmen zu erkennen
Beeinträchtigungen	lichtes Heckeninnere mit offenem, trockenem Boden; Baumkrankheiten; lückige Strauchschicht; Wiesenrandstreifen auf Feldseite abschnittsweise sehr hoch gewachsen; hohe Bäume, dichtes Kronendach; Krautschicht von Grasarten überwuchert

ökologische Strukturen	Totholz; abgestorbene, noch stehende Bäume; fast keine ökologisch wertvollen Strukturen
sonstige Bemerkungen	Wildtierspuren trotz fehlender ökologischer Strukturen; Wiesenrandstreifen abschnittsweise mit vielen blühenden Pflanzen
Plan

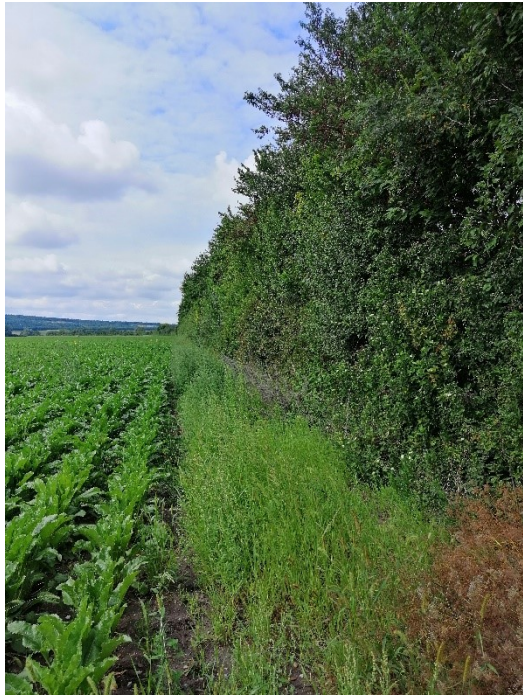
Foto

Länge in m	388
Breite in m	Ø 9
Pflanzreihen	fünfreiig
Schichtigkeit	B, S, K
Art der Hecke	Gemischte Hecke
Breite Randstreifen in m	Wegseite: 3; Feldseite: 2
Angrenzende Nutzung	Feld, asphaltierter Radweg
dominierende Straucharten	<i>Cornus sanguinea</i> , <i>Corylus avellana</i> , <i>Crataegus monogyna</i> , <i>Ligustrum vulgare</i> , <i>Prunus spinosa</i> , <i>Rosa canina</i> , <i>Rosa multiflora</i> , <i>Viburnum lantana</i>
dominierende Baumarten	<i>Acer campestre</i> , <i>Malus sylvestris</i> , <i>Prunus avium</i> , <i>Prunus cerasifera</i> , <i>Sorbus aucuparia</i> , <i>Ulmus minor</i>
Pflegemaßnahmen	Heckenkürzung (außen); Mahd Randstreifen; Verbissschutz; fast keine Pflegemaßnahmen zu erkennen
Beeinträchtigungen	lichtes Heckeninnere mit offenem, trockenem Boden; Baumkrankheiten; einige lückige Heckenabschnitte; Krautschicht von Grasarten überwuchert; zu starke Heckenkürzung außen; einige Feldzufahrten

ökologische Strukturen	Totholz; Fütterungsstellen, Tränken; fast keine ökologisch wertvollen Strukturen
sonstige Bemerkungen	Randstreifen gut erhalten
Plan	Luftbild

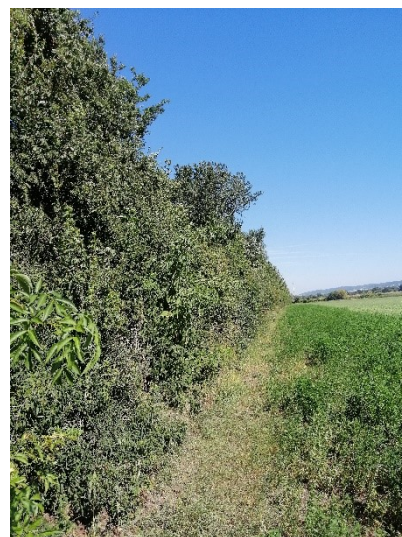
Foto

Länge in m	472
Breite in m	Ø 12
Pflanzreihen	fünfreiig
Schichtigkeit	B, S, K
Art der Hecke	Gemischte Hecke
Breite Randstreifen in m	Feldseite 1: 1; Feldseite 2: 2
Angrenzende Nutzung	Feld
dominierende Straucharten	<i>Cornus sanguinea, Corylus avellana, Crataegus monogyna, Euonymus europaeus, Humulus lupulus, Ligustrum vulgare, Rhamnus carthartica, Rosa canina, Rosa multiflora, Sambucus nigra, Viburnum lantana</i>
dominierende Baumarten	<i>Acer campestre, Acer pseudoplatanus, Prunus armeniaca, Prunus avium, Prunus cerasifera, Quercus cerris (sehr klein), Sorbus aucuparia</i>
Pflegemaßnahmen	Heckenkürzung (außen); Verbißschutz (teilweise abgerissen); Mahd Randstreifen
Beeinträchtigungen	lichtes Heckeninnere mit offenem, trockenem Boden; Krautschicht von Grasarten überwuchert; sehr hohe oder lichte Bäume; große Mengen Schnittgut; Bildung von Gestrüpp; dominiert von <i>Rubus spec.</i> Und <i>Urtica dioica</i>

ökologische Strukturen	Totholz; alte oder tote, noch stehende Bäume; Baumhöhlen; Fütterungsstellen, Tränken; fast keine ökologisch wertvollen Strukturen
sonstige Bemerkungen	Randstreifen auf einer Feldseite sehr schmal; auf einer Seite Graben (ausgetrocknet) mit alter Steinmauer

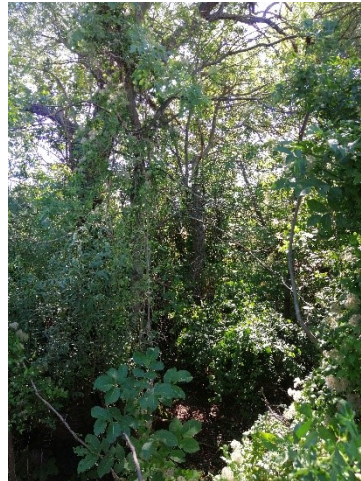
Foto

Länge in m	437
Breite in m	Ø 18
Pflanzreihen	nicht erkennbar
Schichtigkeit	B, S, K
Art der Hecke	Gemischte Hecke
Breite Randstreifen in m	Wegseite: 2; Feldseite: nicht erkennbar
Angrenzende Nutzung	Feld, Schotterweg
dominierende Straucharten	<i>Cornus sanguinea</i> , <i>Corylus avellana</i> , <i>Crataegus monogyna</i> , <i>Euonymus europaeus</i> , <i>Humulus lupulus</i> , <i>Ligustrum vulgare</i> , <i>Rosa canina</i> , <i>Rosa multiflora</i> , <i>Sambucus nigra</i> , <i>Viburnum lantana</i>
dominierende Baumarten	<i>Acer campestre</i> , <i>Acer pseudoplatanus</i> , <i>Prunus armeniaca</i> , <i>Prunus avium</i> , <i>Prunus cerasifera</i> , <i>Quercus cerris</i> , <i>Rhamnus carthartica</i> , <i>Sorbus aucuparia</i>
Pflegemaßnahmen	Heckenkürzung (außen); fast keine Pflegemaßnahmen zu erkennen
Beeinträchtigungen	lichtes Heckeninnere mit offenem, trockenem Boden; teilweise hohe Bäume; lückige Strauchschicht; Bildung von Gestrüpp; große Mengen Schnittgut; im Heckeninneren mit Efeu (<i>Hedera helix</i>) überwuchert, Baumkrankheiten

ökologische Strukturen	Totholz; Fütterungsstellen, Tränken; einige Vögel zu beobachten; fast keine ökologisch wertvollen Strukturen
sonstige Bemerkungen	Heckenkürzung (außen) zu stark
Plan	Luftbild

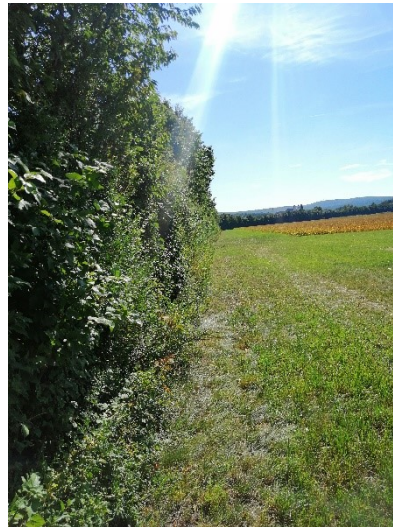
Foto

Länge in m	493
Breite in m	Ø 8
Pflanzreihen	siebenreihig
Schichtigkeit	B, S, K
Art der Hecke	Gemischte Hecke
Breite Randstreifen in m	Feldseite: 1
Angrenzende Nutzung	Feld, Graben
dominierende Straucharten	<i>Cornus sanguinea</i> , <i>Corylus avellana</i> , <i>Euonymus europaeus</i> , <i>Ligustrum vulgare</i> , <i>Prunus spinosa</i> , <i>Rosa canina</i> , <i>Rosa multiflora</i> , <i>Viburnum lantana</i>
dominierende Baumarten	<i>Acer campestre</i> , <i>Acer pseudoplatanus</i> , <i>Prunus avium</i> , <i>Sorbus aucuparia</i>
Pflegemaßnahmen	Heckenkürzung (außen); fast keine Pflegemaßnahmen zu erkennen
Beeinträchtigungen	lichtes Heckeninnere mit offenem, trockenem Boden; Baumkrankheiten; Getreidearten vom angrenzenden Feld in Hecke (Mais); dominiert von <i>Cornus sanguinea</i>
ökologische Strukturen	Totholz; Fütterungsstellen, Tränken; fast keine ökologisch wertvollen Strukturen
sonstige Bemerkungen	Pflanzreihen gehen teilweise ineinander über; Randstreifen auf Grabenseite nicht vorhanden

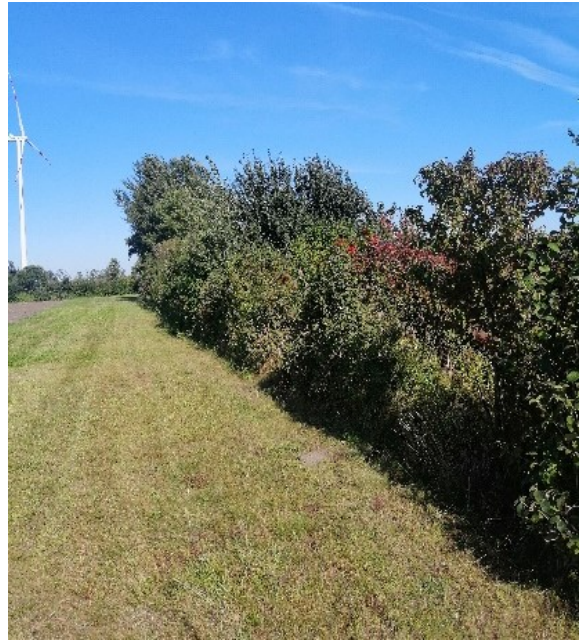
Foto

Länge in m	282
Breite in m	Ø 8
Pflanzreihen	dreireihig
Schichtigkeit	B, S, K
Art der Hecke	Gemischte Hecke
Breite Randstreifen in m	Feldseite 1: 1; Feldseite 2: 8
Angrenzende Nutzung	Feld
dominierende Straucharten	<i>Cornus sanguinea, Corylus avellana, Crataegus monogyna, Euonymus europaeus, Humulus lupulus, Ligustrum vulgare, Populus alba, Rosa canina, Rosa multiflora, Salix alba, Viburnum lantana</i>
dominierende Baumarten	<i>Acer campestre, Betula pendula, Malus sylvestris, Salix alba</i>
Pflegemaßnahmen	Heckenkürzung (außen); vereinzelt Jungbaumschutz; fast keine Pflegemaßnahmen zu erkennen
Beeinträchtigungen	lichtes Heckeninnere mit offenem, trockenem Boden; abgestorbene, noch stehende Bäume; teilweise sehr lückige Strauchschicht; Randstreifen sehr schmal; Baumkrankheiten
ökologische Strukturen	Totholz, Schnittgut; Fütterungsstellen, Tränken; fast keine ökologisch wertvollen Strukturen
sonstige Bemerkungen	ein Teil besteht aus Graben; vereinzelt verschilt (Graben hat mal Wasser geführt)

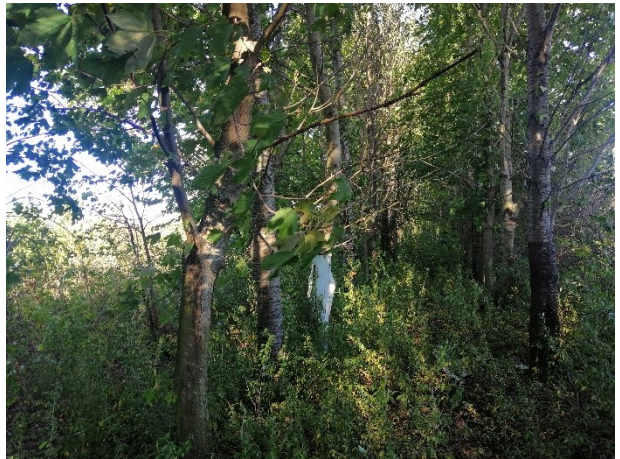
Foto

Länge in m	295
Breite in m	Ø 11
Pflanzreihen	fünfreihig
Schichtigkeit	B, S, K
Art der Hecke	Gemischte Hecke
Breite Randstreifen in m	Feldseite: 1
Angrenzende Nutzung	Feld, Graben
dominierende Straucharten	<i>Cornus sanguinea</i> ; <i>Ligustrum vulgare</i> ; <i>Prunus spinosa</i> ; <i>Rosa canina</i> ; <i>Rosa multiflora</i> ; <i>Viburnum lantana</i>
dominierende Baumarten	<i>Acer pseudoplatanus</i> , <i>Prunus avium</i> ; <i>Sorbus aucuparia</i>
Pflegemaßnahmen	Heckenkürzung (außen); Verbißschutz; fast keine Pflegemaßnahmen zu erkennen
Beeinträchtigungen	lichtes Heckeninnere mit offenem, trockenem Boden; Baumkrankheiten; abgestorbene, vertrocknete Sträucher; lückige Strauchschicht; schmaler Randstreifen; Feld dicht an Hecke; teilweise kahle Baumreihen im Heckeninneren; Heckeninnere von <i>Ligustrum vulgare</i> dominiert
ökologische Strukturen	Totholz; Fütterungsstellen, Tränken; fast keine ökologisch wertvollen Strukturen

sonstige Bemerkungen	Randstreifen auf Grabenseite nicht vorhanden; auf einer Feldseite Randstreifen von Heckenpflanzenarten überwuchert; Einfluss vom nahe angrenzenden Feld
Plan	Luftbild

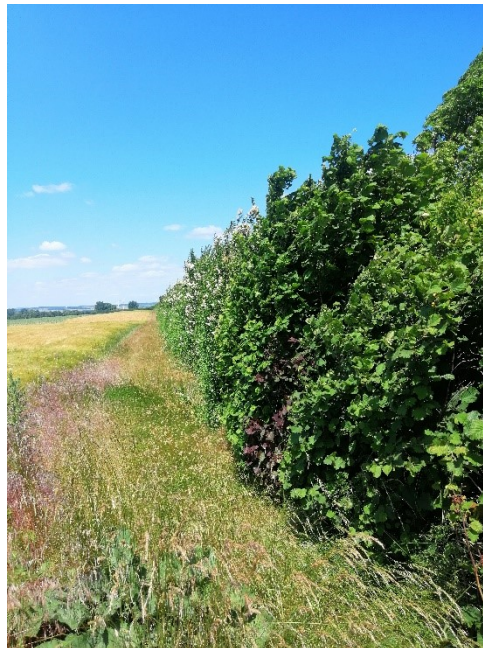
Foto

Länge in m	998
Breite in m	Ø 14
Pflanzreihen	vierreihig
Schichtigkeit	B, S, K
Art der Hecke	Gemischte Hecke
Breite Randstreifen in m	Feldseite: 2
Angrenzende Nutzung	Feld, Graben
dominierende Straucharten	<i>Cornus sanguinea</i> , <i>Corylus avellana</i> , <i>Crataegus monogyna</i> , <i>Euonymus europaeus</i> , <i>Ligustrum vulgare</i> , <i>Prunus mahaleb</i> , <i>Rhamnus cathartica</i> , <i>Rosa canina</i> , <i>Rosa multiflora</i> , <i>Viburnum lantana</i>
dominierende Baumarten	<i>Acer campestre</i> , <i>Acer pseudoplatanus</i> , <i>Carpinus betulus</i> , <i>Fraxinus excelsior</i> , <i>Prunus avium</i> , <i>Pyrus pyraster</i> , <i>Quercus robur</i> , <i>Tilia cordata</i> , <i>Ulmus glabra</i>
Pflegemaßnahmen	Heckenkürzung (außen); Verbissschutz; fast keine Pflegemaßnahmen zu erkennen
Beeinträchtigungen	lichtes Heckeninnere mit offenem, trockenem Boden; Baumkrankheiten; lückige Strauchschicht; Trockenheit; Baumkrankheiten; einige umgeknickte Bäume; schwache Baumschicht; Krautschicht von Grasarten überwuchert; miteinander verwachsene Pflanzen, Bildung von Gestrüpp; Heckenmitte schwach ausgebildet

ökologische Strukturen	Totholz; Dickicht; fast keine ökologisch wertvollen Strukturen
sonstige Bemerkungen

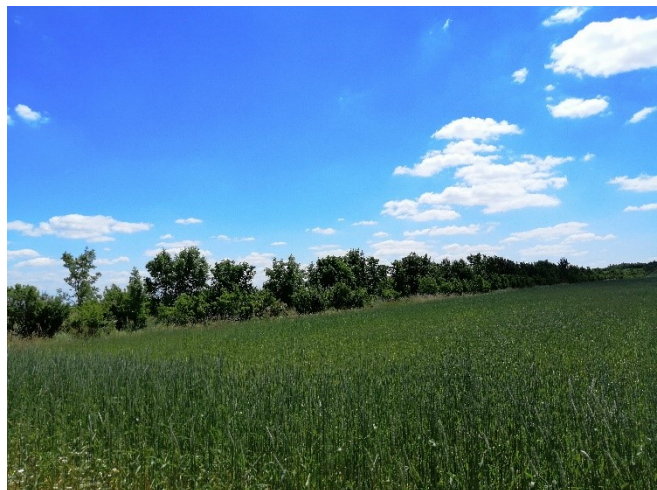
Länge in m	258
Breite in m	Ø 9
Pflanzreihen	fünfreihig
Schichtigkeit	B, S, K
Art der Hecke	Gemischte Hecke
Breite Randstreifen in m	Feldseite1: 5; Feldseite2: 1
Angrenzende Nutzung	Feld
dominierende Straucharten	<i>Cornus sanguinea</i> , <i>Crataegus monogyna</i> , <i>Prunus spinosa</i> , <i>Rosa canina</i> , <i>Rosa multiflora</i> , <i>Viburnum lantana</i> , <i>Viburnum opulus</i>
dominierende Baumarten	<i>Acer campestre</i> , <i>Fraxinus excelsior</i> , <i>Prunus avium</i> , <i>Prunus cerasifera</i>
Pflegemaßnahmen	Heckenkürzung (außen); Verbißschutz (teilweise abgerissen); Mahd Randstreifen
Beeinträchtigungen	lichtes Heckeninnere mit offenem, trockenem Boden; Krautschicht von Grasarten überwuchert; lückige Strauchschicht; Ablagerung von Schnittgut
ökologische Strukturen	Totholz; Fütterungsstellen, Tränken; fast keine ökologisch wertvollen Strukturen
sonstige Bemerkungen	Randstreifen gleicht stark dem Feld; sehr wenig unterschiedliche Pflanzenarten

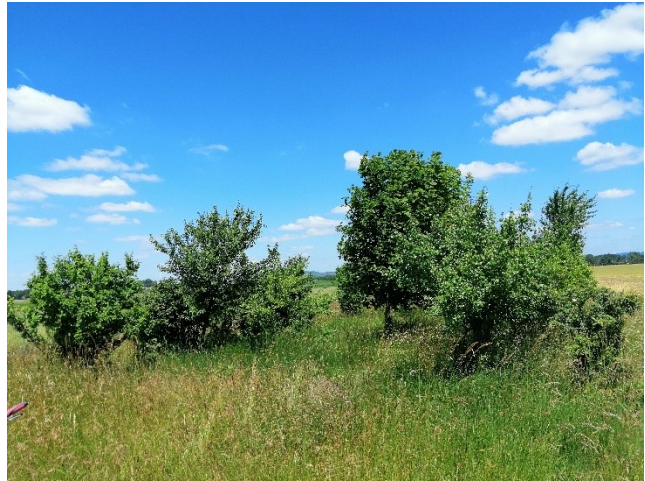
Länge in m	235
Breite in m	Ø 19
Pflanzreihen	siebenreihig
Schichtigkeit	B, S, K
Art der Hecke	Gemischte Hecke
Breite Randstreifen in m	Wegseite: 3
Angrenzende Nutzung	Wiese, Schotterweg
dominierende Straucharten	<i>Crataegus laevigata</i> , <i>Ligustrum vulgare</i> , <i>Rhamnus cathartica</i> , <i>Rosa canina</i> , <i>Rosa multiflora</i> , <i>Viburnum lantana</i>
dominierende Baumarten	<i>Acer campestre</i> , <i>Acer platanoide</i> s, <i>Betula pendula</i> , <i>Prunus avium</i> , <i>Prunus mahaleb</i> , <i>Pyrus pyra</i> ster, <i>Quercus robur</i>
Pflegemaßnahmen	Heckenkürzung (außen); Verbißschutz; fast keine Pflegemaßnahmen zu erkennen
Beeinträchtigungen	lichtes Heckeninnere mit offenem, trockenem Boden; sehr licht und lückig; Strauchschicht teilweise verkümmert; Krautschicht mit Grasarten überwuchert
ökologische Strukturen	fast keine ökologisch wertvollen Strukturen
sonstige Bemerkungen	Hecke innen mit Wildgetreidearten überwuchert

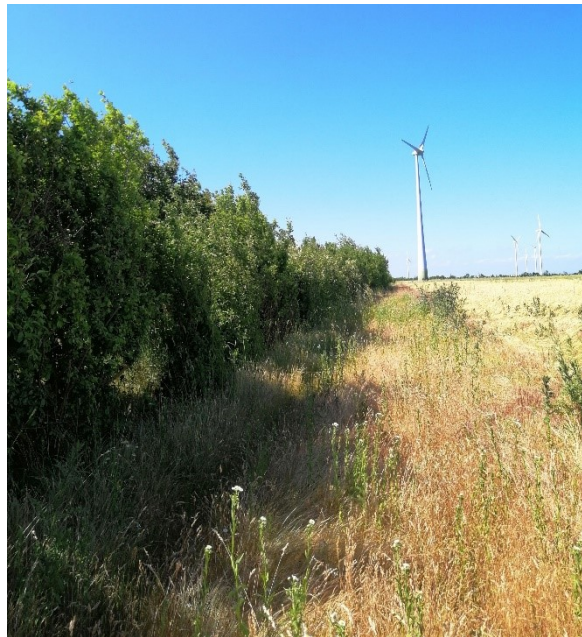
Beeinträchtigungen	lichtes Heckeninnere mit offenem, trockenem Boden; Baumkrankheiten, lückige Strauchschicht, Krautschicht von Grasarten überwuchert
ökologische Strukturen	Totholz; einige Überhälter; fast keine ökologisch wertvollen Strukturen
sonstige Bemerkungen	einige Libellen-, Wildbienen- und Schmetterlingsarten; Liegeplatzspuren von Tieren
Plan	Luftbild

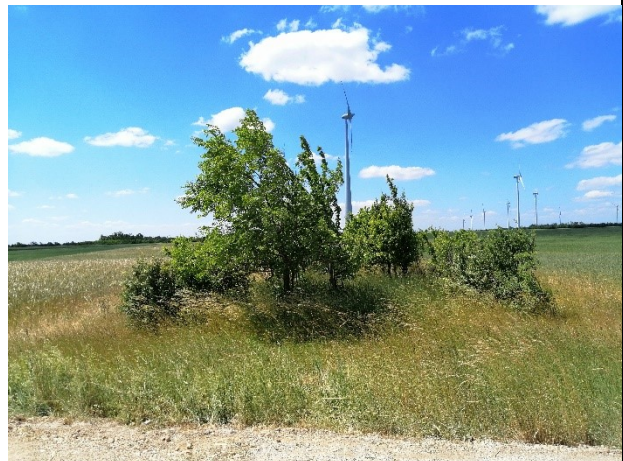
Länge in m	550
Breite in m	Ø 8,5
Pflanzreihen	vierreihig
Schichtigkeit	B, S, K
Art der Hecke	Gemischte Hecke
Breite Randstreifen in m	Feldseite1: 2; Feldseite2: 2
Angrenzende Nutzung	Feld
dominierende Straucharten	<i>Cornus sanguinea, Corylus avellana, Crataegus laevigata, Crataegus monogyna, Euonymus europaeus, Ligustrum vulgare, Rhamnus cathartica, Rosa canina, Rosa multiflora</i>
dominierende Baumarten	<i>Acer campestre, Acer tataricum, Fraxinus excelsior, Prunus avium, Ulmus glabra</i>
Pflegemaßnahmen	Heckenkürzung (außen); Verbissschutz (teilweise abgerissen); fast keine Pflegemaßnahmen zu erkennen
Beeinträchtigungen	lichtes Heckeninnere mit offenem, trockenem Boden; Baumkrankheiten; lückige Strauchschicht; Krautschicht von Grasarten überwuchert; lichter Unterwuchs; schwache Baumschicht; Trockenheit
ökologische Strukturen	Totholz; fast keine ökologisch wertvollen Strukturen
sonstige Bemerkungen

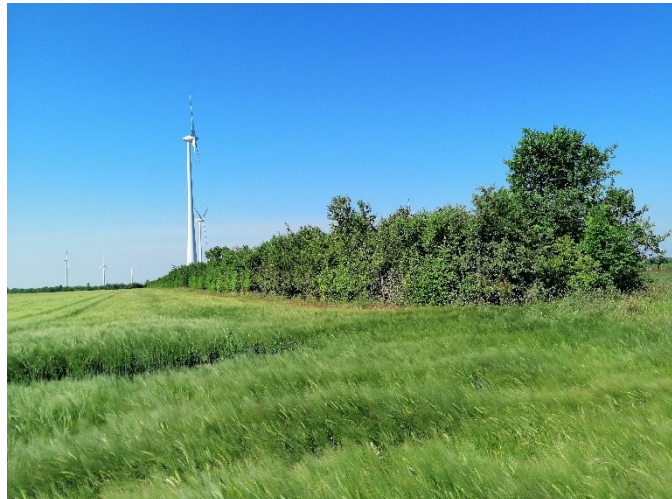
Beeinträchtigungen	lichtes Heckeninnere mit offenem, trockenem Boden; Strauchschicht teilweise sehr lückig; Baumkrankheiten; Randstreifen teilweise verschmälert; Bäume teilweise zu hoch; Auswirkungen von Pflanzenschutzmitteln; Krautschicht von Grasarten überwuchert
ökologische Strukturen	Futterplatz, Tränke; Totholz; fast keine ökologisch wertvollen Strukturen
sonstige Bemerkungen	Strauchschicht geht in Baumschicht über (schwer abzugrenzen); Spuren von Feldhasen
