MASTERARBEIT / MASTER'S THESIS

„Erfolgskontrolle von Heckenpflanzungen im Rahmen der ländlichen
Neuordnung im Burgenland“

Luisa Schumann

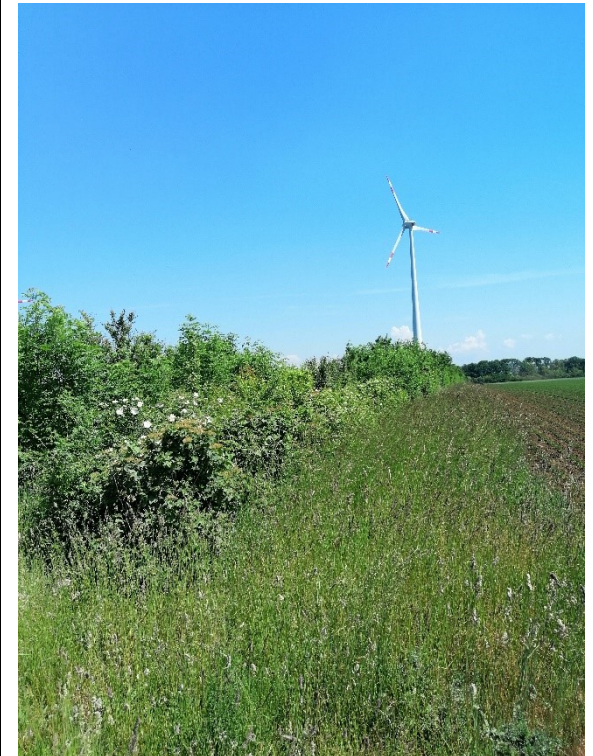
Länge in m	540
Breite in m	Ø 8
Pflanzreihen	sechsstreihig
Schichtigkeit	B, S, K
Art der Hecke	Gemischte Hecke
Breite Randstreifen in m	Wegseite: 3; Feldseite: 2,5
Angrenzende Nutzung	Feld, Schotterweg
dominierende Straucharten	<i>Cornus sanguinea</i> , <i>Crataegus monogyna</i> , <i>Rhamnus cathartica</i> , <i>Rosa canina</i> , <i>Rosa multiflora</i> , <i>Viburnum lantana</i>
dominierende Baumarten	<i>Acer campestre</i> , <i>Fraxinus excelsior</i> , <i>Malus sylvestris</i> , <i>Prunus cerasifera</i> , <i>Prunus mahaleb</i> , <i>Pyrus pyraster</i> , <i>Ulmus minor</i>
Pflegemaßnahmen	Heckenkürzung (außen); Verbissschutz ; fast keine Pflegemaßnahmen zu erkennen
Beeinträchtigungen	lichtes Heckeninnere mit offenem, trockenem Boden; teilweise sehr licht und lückig; Baumkrankheiten; Beeinflussung vom angrenzenden Feld; Ablagerung von Müll; Trockenheit
ökologische Strukturen	keine ökologisch wertvollen Strukturen

sonstige Bemerkungen	Randstreifen an Feldseite sehr hoch; Krautschicht überwuchert mit <i>Urtica dioica</i> ; <i>Robinia pseudoacacia</i> vom angrenzenden Waldstück in Hecke übergegangen; etwas dichter im Unterwuchs → mehrheitlich Grasarten

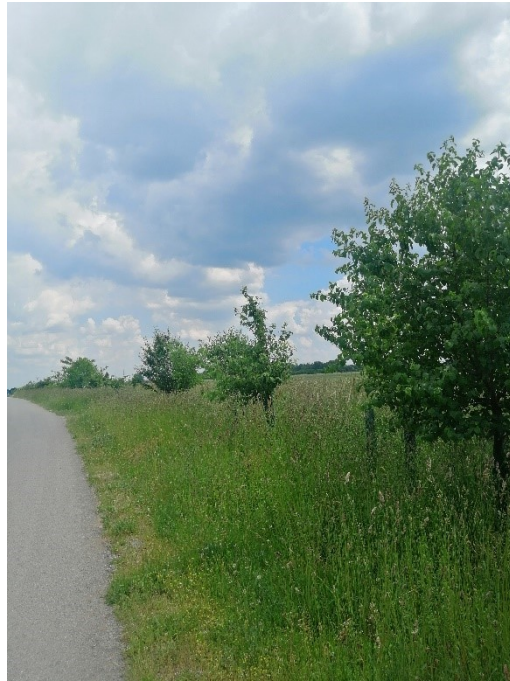
Länge in m	590
Breite in m	Ø 5
Pflanzreihen	fünfreiig
Schichtigkeit	B, S, K
Art der Hecke	Gemischte Hecke
Breite Randstreifen in m	Wegseite: 2; Feldseite: 2
Angrenzende Nutzung	Feld, Asphaltweg
dominierende Straucharten	<i>Corylus avellana</i> , <i>Crataegus monogyna</i> , <i>Ligustrum vulgare</i> , <i>Rosa canina</i> , <i>Rosa multiflora</i> , <i>Viburnum lantana</i>
dominierende Baumarten	<i>Acer campestre</i> , <i>Betula pendula</i> , <i>Prunus cerasifera</i> , <i>Prunus mahaleb</i> , <i>Robinia pseudoacacia</i> , <i>Ulmus minor</i>
Pflegemaßnahmen	Heckenkürzung (außen); Verbißschutz ; fast keine Pflegemaßnahmen zu erkennen
Beeinträchtigungen	lichtes Heckeninnere mit offenem, trockenem Boden; schwache, kleine Pflanzen; schwache Baumschicht; sehr lückig; Trockenheit
ökologische Strukturen	keine ökologisch wertvollen Strukturen
sonstige Bemerkungen	schlechter Zustand wahrscheinlich aufgrund schlechter Standortbedingungen
