DIPLOMARBEIT / DIPLOMA THESIS

„Die Zerstörungsmuster und der Wiederaufbau urbaner Zentren nach Erdbeben – Vergleich zweier ausgewählter sozialräumlich unterschiedlicher Städte.“

David Frühwirth

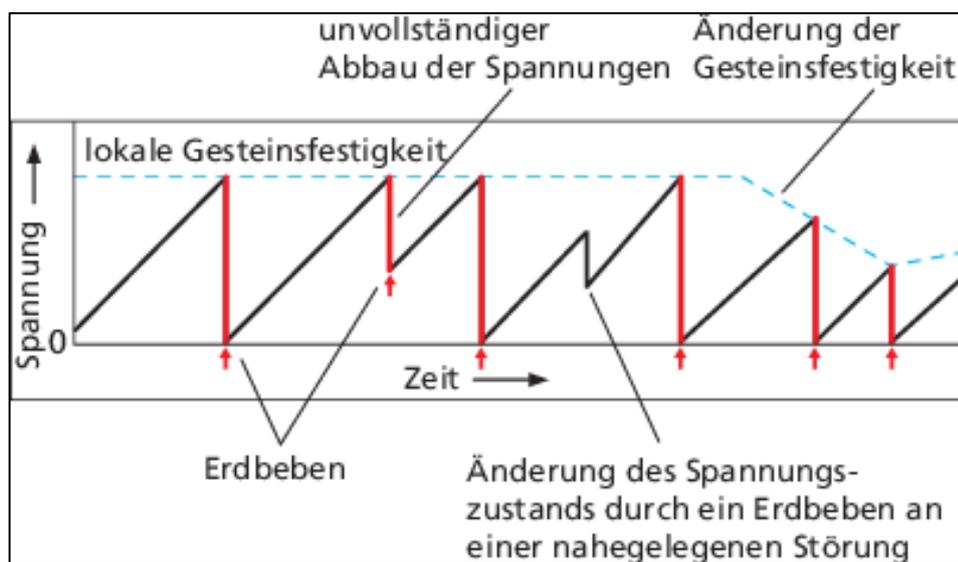
Abb. 1. Scherbruch Hypothese zur Entstehung eines Erdbebens (Quelle: GOTZINGER J. und JORDAN T. 2017: o.A.)

Wie sowohl aus der Abbildung als auch aus der Beschreibung von Abb. 1 zu erkennen ist, existiert in der Literatur die sogenannte Scherbruch-Hypothese. Dazu kam es, da der Wissenschaftler Henry Fielding Reid von der Johns Hopkins University diese im Jahr 1910 aufgestellt hat. Das Erdbeben an der San-Andreas-Störung, welches 1906 San Francisco zerstörte und das bis in die Gegenwart das am meisten untersuchte historische Erdbeben ist, war hier der auslösende Moment. Der genannte Wissenschaftler war zur Untersuchung beauftragt worden und kam daher zur sogenannten Scherbruch-Hypothese, diese Theorie ist bis heute noch allgemein anerkannt und wird zur Entstehung von Erdbeben herangezogen.

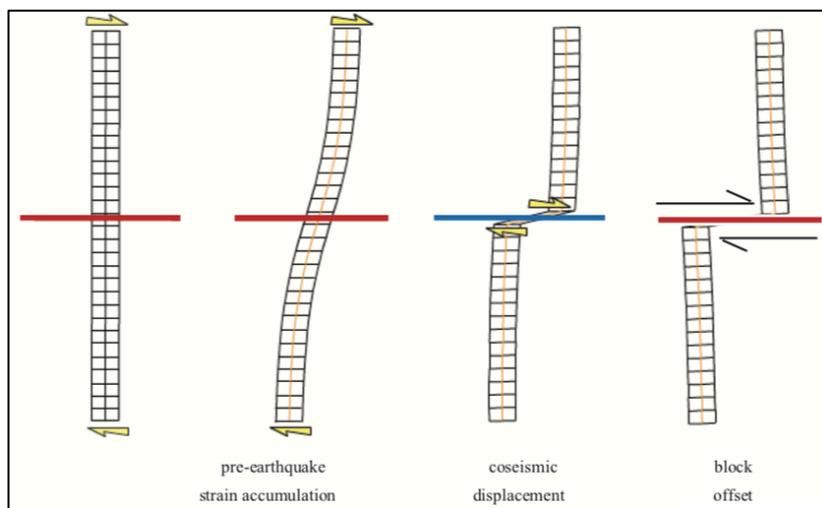
Abb. 2. Elastic rebound hypothesis nach Reid (1910) (Quelle: ZOBACK 2006: 7)

Reid wollte nun seine Theorie mit Experimenten stützen, in welchen er im Scherschnitt eine Schicht steifes Gelee mit einem Fehlschnitt durchtrennte. Damit zeigte er, dass Scherverschiebungen am Rand des Geleeblocks die Störung einleiten und als der Fehler im System begann abzurutschen, wurde die Spannung freigesetzt. Als Ergebnis konnte eine Blockverschiebung festgestellt werden. (vgl. ZOBACK 2006: 6)

In Abb. 2 ist die eben erklärte Theorie gut dargestellt und trägt somit zum besseren Verständnis des Sachverhaltes dar.

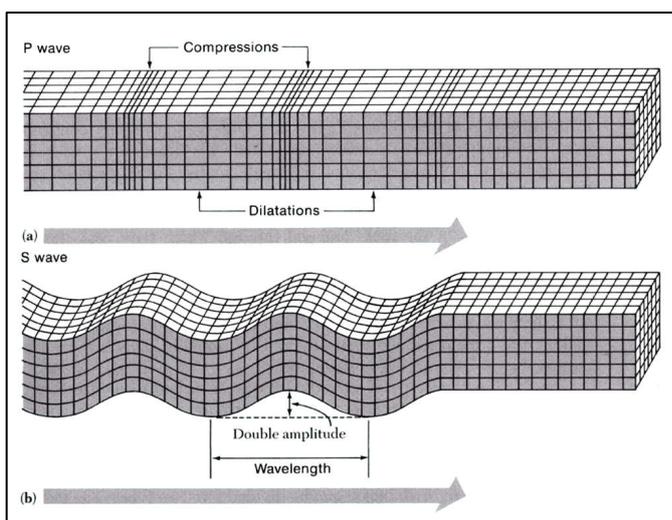
Abb. 3. Raumwellen (Quelle: SEISMIK-AG 2007: 2)

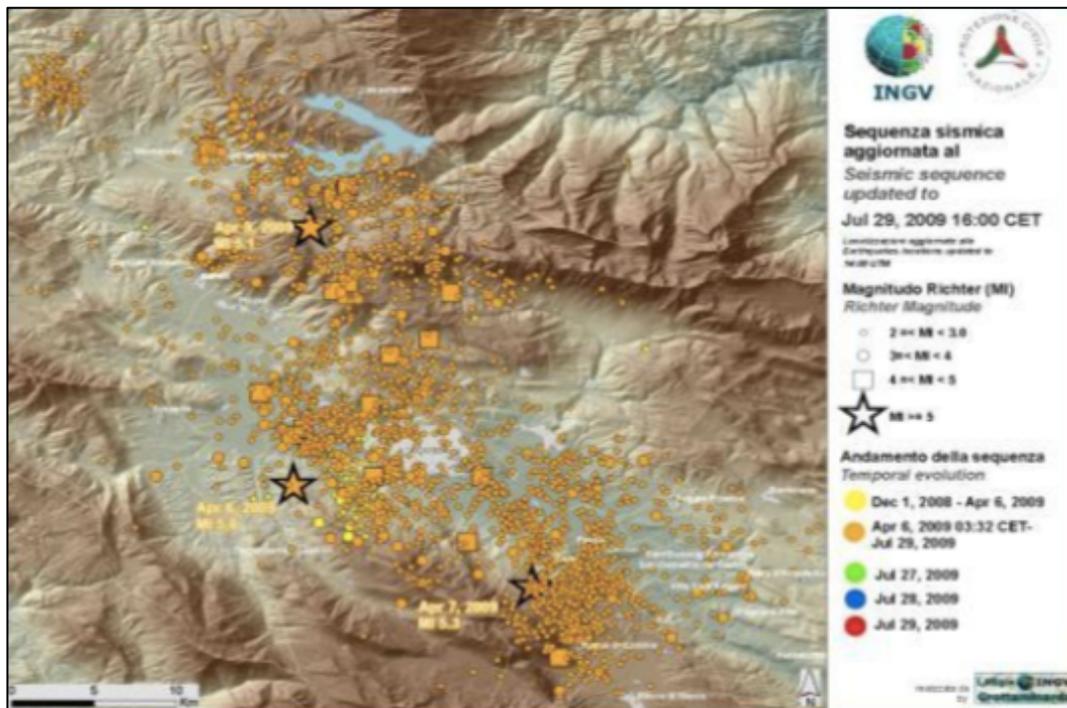
Abb. 6. Epizentren des Erdbebens seit 1. Dezember 2009 in L'Aquila (Quelle: CIMELLARO et al. 2010: 6)

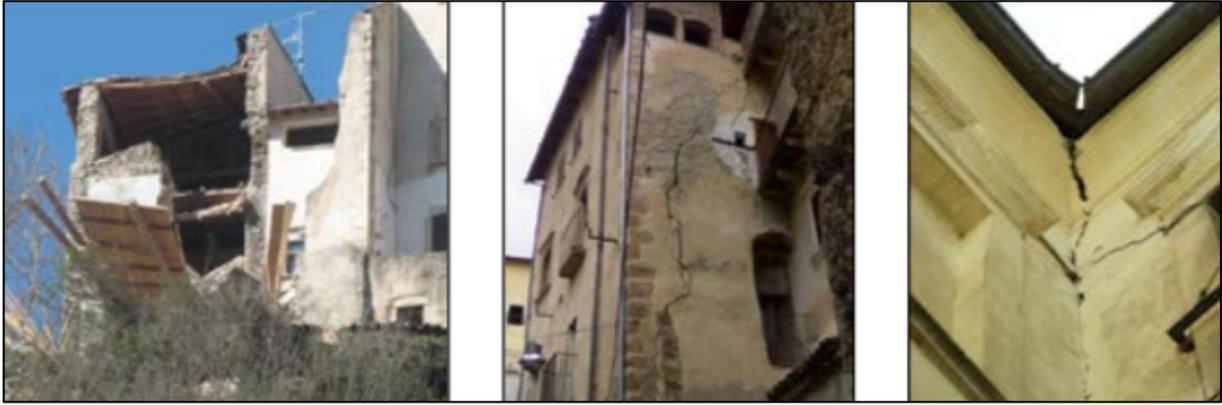
Abb. 8. Umkippen der gesamten Wand und Risse in den Wandecken (Quelle: FORMISANO et al. 2010: 5)

- Diagonale Scherrisse in den Mauerpfeilern
- Lokale Bruch des Mauerwerks mit oder ohne Materialausstoß
- Umkippen der gesamten Wand oder Biegen der Wände, dies wurde ausgelöst durch vertikale Risse an den Wandecken, diagonale Risse in den Querwänden oder durch Drehung der Wand, da diese durch das Erdbeben aus dem Lot gebracht wurde (siehe Abb. 8)
- Weiters lösten sich Boden- und Dachträger, da z.B. Verankerungen aus dem Boden gezogen wurden oder durch die Entstehung vertikaler Risse entlang der Grenzfläche zwischen zwei benachbarten Gebäuden.
- Umkippen von Gewölben oder Bögen, verursacht durch diagonale und vertikale Risse in den Mauerzwickeln, Querrisse in den Tunnelgewölben und durch Risse durch das Ablösen der Gewölbe aus den Wänden (siehe Abb. 9). (ebd.: 5)

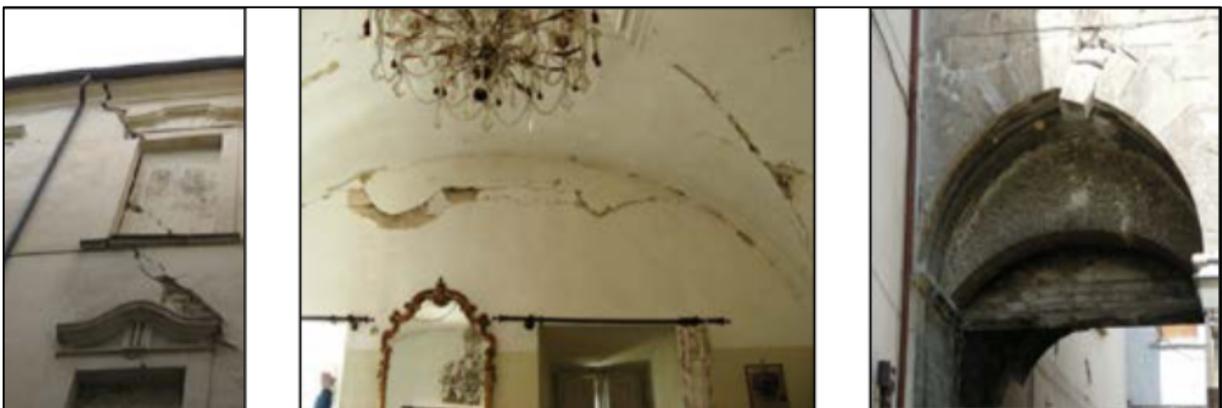
Abb. 9. Lokale Schwachstellen sowie Querrisse in den Gewölben (Quelle: FORMISANO et al. 2010: 5)

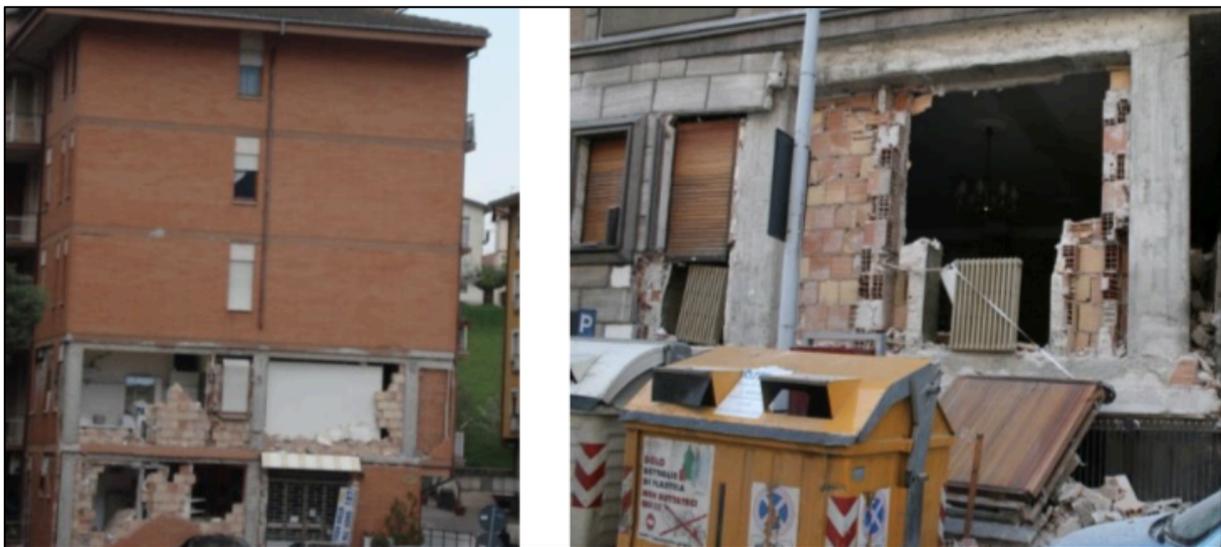
Abb. 10. Typische Hohlziegel aus Ton, die in Füllwänden verwendet werden (Quelle: KAPLAN et al. 2010: 504)

Isolierte Seitenwände wurden nicht mit Mauerwerksankern am Tragwerk verankert. Füllwände wurden in Kontakt mit dem Tragwerksrahmen gebaut und erhöhten die Tragfähigkeit des Rahmensystems. Schäden an den Mauerwerkswänden konzentrierten sich aufgrund höherer Scherkräfte in diesem Bereich auf die unteren Geschosse der Gebäude. Abb. 6 veranschaulicht typische Schäden an Füllwänden an zwei Gebäuden im Zentrum von L'Aquila. (ebd.: 503)

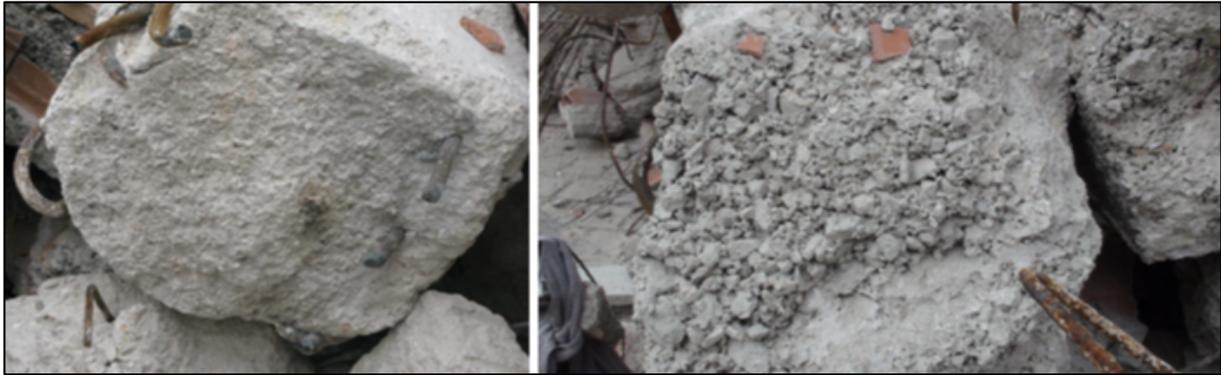
Abb. 11a. Zuschlagstoff für Beton ohne Korngrößenverteilung

Bei vielen der sogenannten RC-Bauten wurde eine schlechte Betonqualität nachgewiesen, wie in Abb. 11a gut zu erkennen ist. Eine schlechte Detailierung von RC-Abschnitten und Fugen haben dazu geführt, dass Strukturelemente spröde werden und Scherversagen auftritt. (ebd.) In Abb. 11b und Abb. 11c ist ein Scherbruch der Verbindungen zwischen Balken und Säulen sowie an den Stützsäulen zu erkennen. (ebd.)

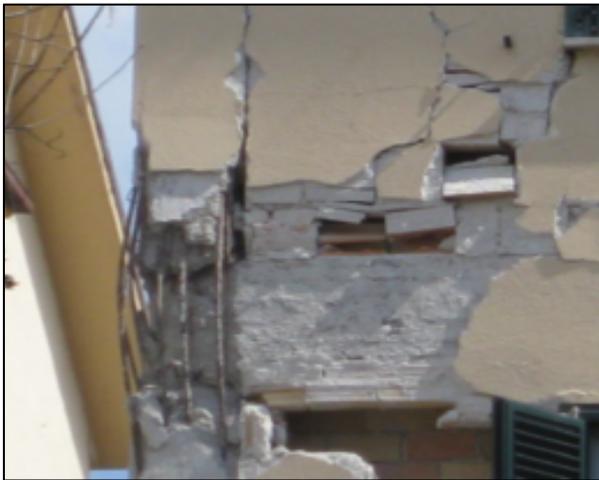
Abb. 11b. Scherbruch an Balken-Säulen Verbindungen

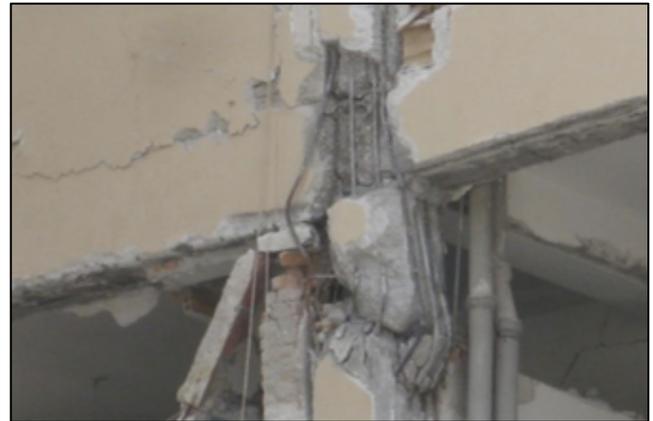
Abb. 11c. Scherbruch der Stützsäule

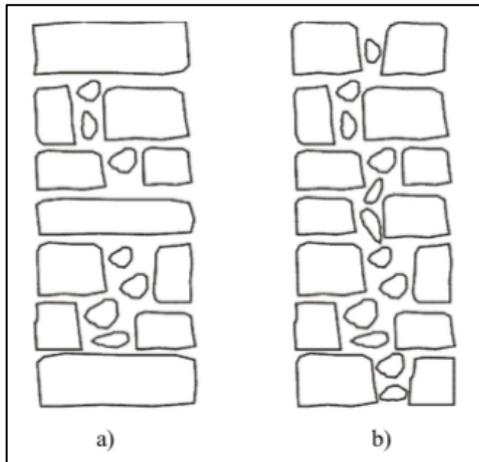
Abb. 12a. Richtige Anordnung des Mauerwerks

Abb. 12b. Falsche Anordnung des Mauerwerks (Quelle: KAPLAN et al. 2010: 505)

innerhalb und außerhalb des Mauerwerks nicht oder nur schwach verbunden, führt dies zu Instabilität und damit zum Versagen der ganzen Mauer. Diese Art von Bauwerk ist gefährdet leicht außerhalb der Ebene einzustürzen, wenn das innere und äußere Material wie in Abb. 12b angeordnet wurde. (vgl. KAPLAN et al. 2010: 503)

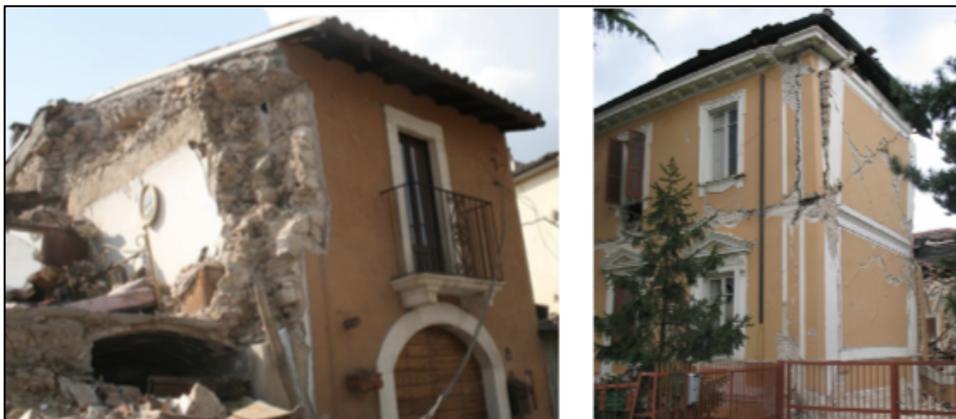
Abb. 13. Schlecht verbundene Querwände – Zerstörung außerhalb der Ebene (Quelle: KAPLAN et al. 2010: 506)

Ein weiterer Grund für Ausfälle außerhalb der Eben sind schlecht verbundene Querwände. In vielen Fällen überlappen Mauersteine an den Eckpunkten der Gebäude nicht richtig, um eine erdbebensichere Verbindung zu gewährleisten. Dies ist die Ursache, dass die Wände in den Anfangsstadien des Bebens getrennt werden. Danach kam es aufgrund schlechter Rückhaltebedingungen zu Ausfällen außerhalb der Ebene. Dieses Problem ist in Abb. 13 gut erkennbar. (ebd.: 504)

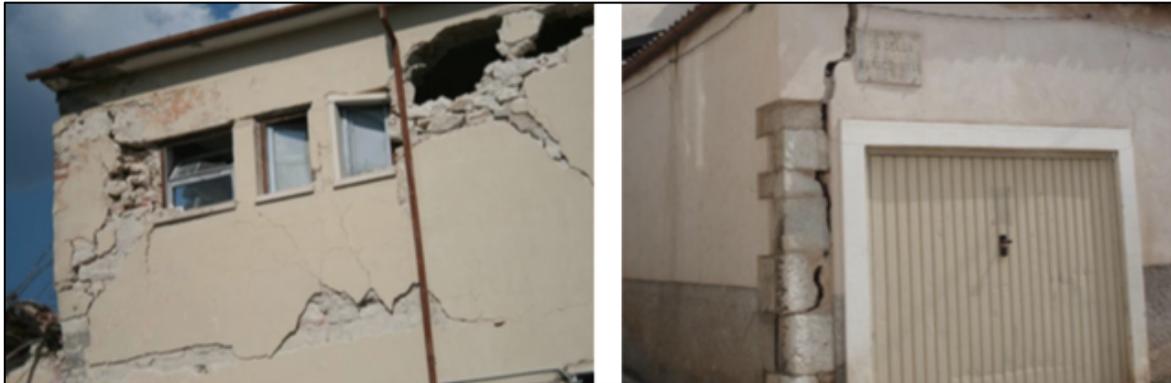
Abb. 14. Schäden durch die Verbindung von sich kreuzenden Wänden (Quelle: KAPLAN et al. 2010: 506)

Bei Abb. 14 kann ein weiteres Problem beobachtet werden, nämlich Schäden, die beim Verbinden von sich kreuzenden Wänden beobachtet wurden. (ebd.)

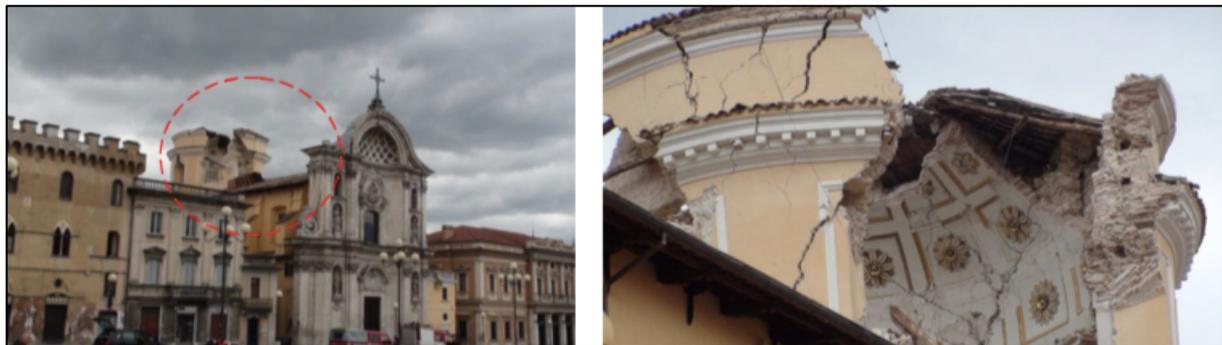
Abb. 15. Schäden an sich kreuzenden Wänden (Quelle: KAPLAN et al. 2010: 506)

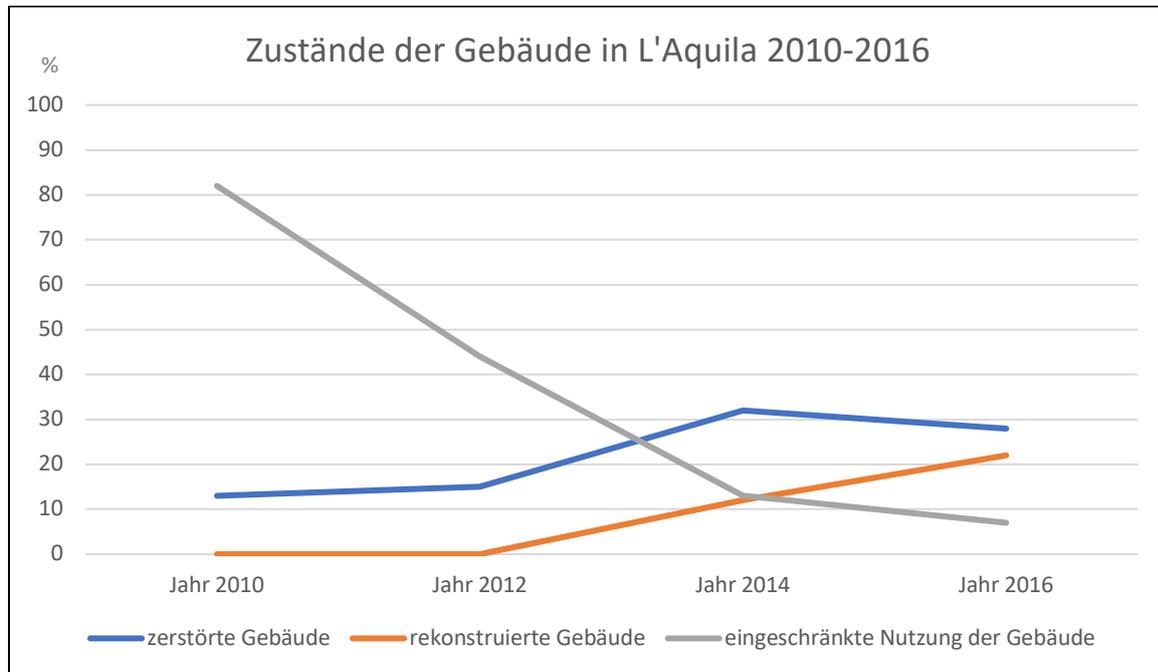
Diagramm 1. Zustände der Gebäude in L'Aquila 2010-2016

Die Innenstadt von L'Aquila musste wiederhergestellt werden, um einen sichereren Ort zu schaffen an dem die neu gebaute Umgebung für zukünftige Naturereignisse jeglicher Art gewappnet ist. (vgl. Cimellaro et al. 2010: 229f) Das untersuchte Gebiet des historischen Zentrums von L'Aquila umfasste 753 Gebäude. Es wurde festgestellt, dass der Anteil der Gebäude, die als teilaktiv eingestuft wurden, zwischen 2010 und 2016 um mehr als 4% auf 1% abgenommen hat. Der Anteil der rekonstruierten Gebäude stieg von 5% im Jahr 2010 auf über 20% im Jahr 2016. Der Anteil der zur Rekonstruktion geplanten Gebäude stieg von 2% im Jahr 2012 auf 4% im Jahr 2014, ging jedoch 2016 auf 3% zurück. Der prozentuale Anteil gestützter Gebäude, welche noch immer eine strukturelle Unterstützung benötigen stieg signifikant von nur 4% im Jahr 2010 auf über 29% im Jahr 2012. Der Anteil dieser Gebäude ging jedoch auf 16% im Jahr 2016 zurück. Der Anteil der bewohnten Gebäude erreichte 2012 einen Rekordwert von 15%, gegenüber 13% im Jahr 2010. Danach ging der Anteil der bewohnten Gebäude von 9% im Jahr 2014 auf 8% im Jahr 2016 weiter zurück. Der prozentuale Wert der Gebäude mit Nutzungsbeschränkungen (unbewohnt) sank von 82% im Jahr 2010 kontinuierlich auf 44% im Jahr 2012, auf 9% im Jahr 2014 und auf 7% im Jahr 2016, was ein weiteres Zeichen für Fortschritte im Erholungsprozess von L'Aquila ist. Der Anteil der abgerissenen Gebäude belief

sich 2014 auf 3%, 2012 sank dieser auf 1%, stieg jedoch 2018 stieg dieser wieder auf 2% an. Der Anteil der beschädigten Gebäude im Untersuchungsgebiet in der Innenstadt von L'Aquila blieb bei 23% im Jahr 2014 und ging im Jahr 2018 auf 20% zurück. Die eben schriftlich festgehaltenen Ergebnisse sind in Abb. 16 und in Tab. 1 dargestellt. (vgl. CONTRERAS et al. 2018: 456)

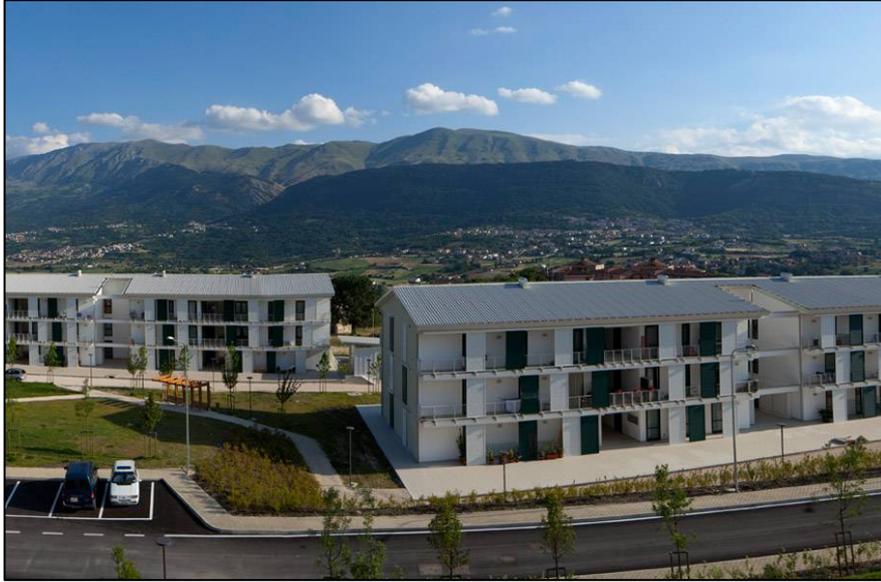
Abb. 22. CASE-Projekt (Quelle: SYPRI HOMEPAGE)

Diese zwei- oder dreistöckigen Gebäude sind gegen Erdbeben isoliert. Sie bestehen aus Holz mit Betongrundplatten und Stahlrahmen. Eine kostengünstigere Variante bieten die MAPs (Moduli Abitativi Provvisori), die an mehr als 50 Standorten errichtet wurden, darunter befinden sich rund die Hälfte direkt in L'Aquila und sichern 8.500 Überlebenden eine neue Unterkunft. Während der Preis für eine vorgefertigte Basiswohnung dieser MAPs von 40 m² zwischen 12.000 und 15.000 € liegt, kosten die CASE-Wohneinheiten mehr als das 20-fache bzw. durchschnittlich 280.607 €. Aufgrund dieser Projekte fanden in nur sechs bis neun Monaten mehr als 15.000 Menschen in Neubauten am grünen Stadtrand von L'Aquila ihr neues Zuhause. In der Literatur wird leider nicht erwähnt, ob es auch die Möglichkeit einer Einmietung anstatt eines Kaufes einer Wohnung gibt, da diese für viele Bewohner*innen nur eine Übergangslösung darstellte. Die beiden Projekte repräsentieren die neueste Entwicklung und extravaganteste Form der vorgefertigten Übergangsunterkünfte nach einer Katastrophe. Natürlich gehen mit dieser Lösung auch einige Probleme einher. (ebd.)

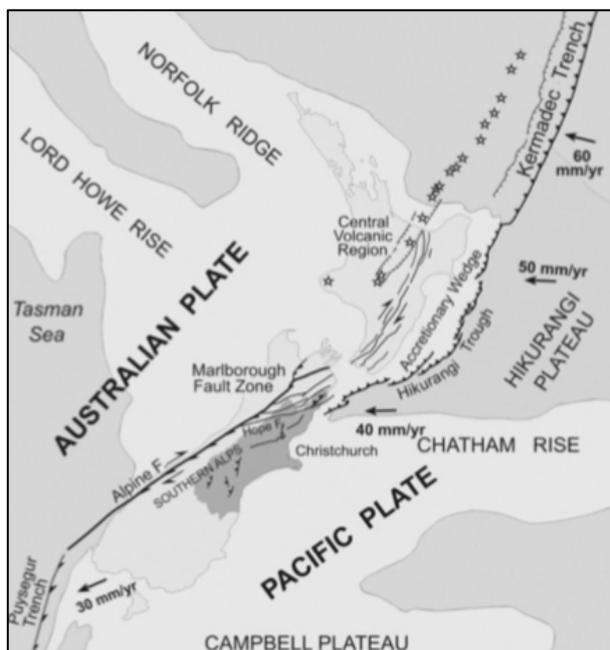
Abb. 23. Tektonik Neuseelands (Quelle: BRADLEY und CUBRINOVSKI 2011: 181)

In Neuseeland sind vor allem zwei große Erdplatten für die tektonische Lage des Landes verantwortlich. Einerseits die Australische Kontinentalplatte und andererseits die Pazifische Platte. Die Grenze dieser Platte verläuft quer durch die neuseeländische Südinsel, weiter nordöstlich an der Nordinsel entlang. Neben den beiden großen Platten kommt eine „Mikroplatte“, im Norden der Insel, hinzu, nämlich die Kermadec-Erdplatte. (vgl. erdbeben.de o.J.)

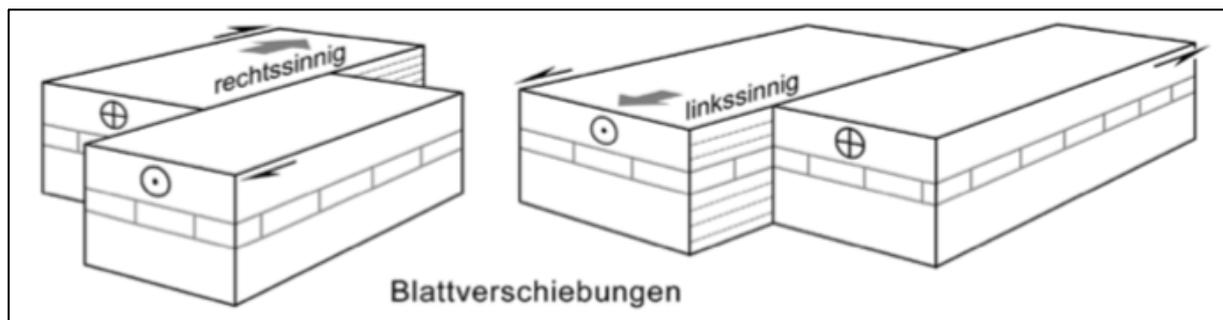
Abb. 24. Blattverschiebung rechts- und linkssinnig (Quelle: BURG 2010: 160)

Untergrund darstellen. Auch die Neuseeländischen Alpen auf der Südseite sind ein Resultat der Plattenbewegungen. Entlang der Alpine Fault treffen die Erdplatten aneinander vorbei und verhaken sich, was zu einer sogenannten Blattverschiebung führt. (vgl. das-erdbeben.de o.J.) Eine Blattverschiebung beschreibt eine Deformation in kontinentaler und ozeanischer Kruste, diese kann in unterschiedlichen Maßstäben auftreten. (vgl. Burg 2010: 159) „Blattverschiebungssysteme sind verhältnismäßig enge und sub-vertikale Zonen, entlang denen die dominierende Bewegung der angrenzenden Blöcke horizontal und parallel zum Streichen der Zone (wrench zone) verläuft“ (BURG 2010: 159). Diese können beispielsweise an Transformplattengrenzen, an denen sich die Platten horizontal gegeneinander verschieben, entstehen. (vgl. BURG 2010: 159) „Die Richtung der streichenden horizontalen Verschiebung auf einer Blattverschiebung wird mit den Ausdrücken linkssinnig (im Uhrzeigersinn; sinistral) und rechtssinnig (gegen den Uhrzeigersinn; dextral) gekennzeichnet“ (BURG 2010: 160).

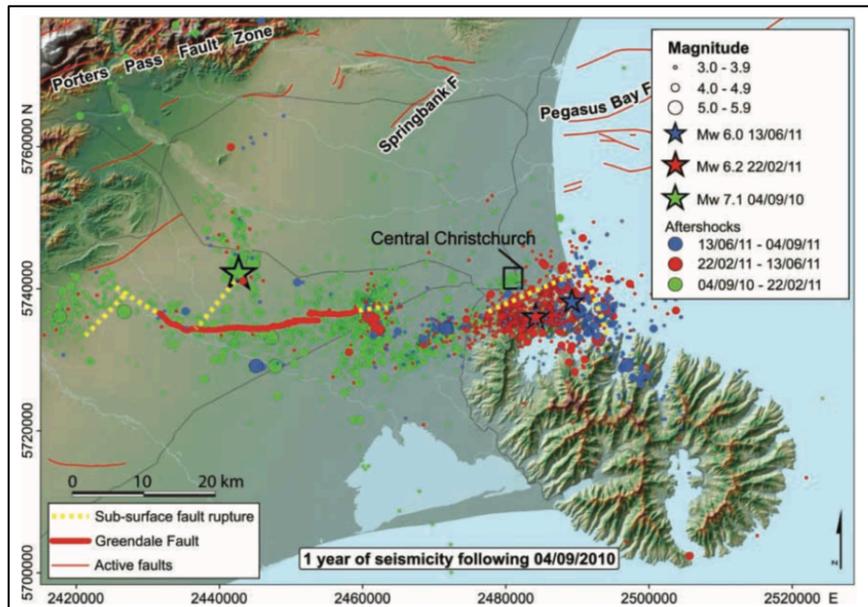
Abb. 25. Das M_w 6.2 Erdbeben in Christchurch (roter Stern) im Kontext zum Darfield Hauptbeben (grüner Stern) und den Nachbeben. (Quelle: KAISER et al. 2012: 68)

Das Erdbeben ereignete sich auf einer zuvor nicht kartierten nordöstlich-südwestlich auffälligen Störung. Auch auf das Erdbeben in Christchurch folgten mehrere starke Nachbeben der Stärke 5, darunter ein M_w 6.0 Ereignis am 13. Juni 2011, welches am südöstlichen Stadtrand stattfand. Beispiele für andere große verheerende Erdbeben, die sich in der Nähe von Ballungszentren ereignet haben, sind die Beben im Jahr 2010 in Port-au-Prince (Haiti; M_w 7.6), 1995 in Kobe (Japan; M_w 6.8), 1976 in Tangshan (China; M_w 7.6) und das Beben im Jahr 2003 in Bam (Iran; M_w 6.6). Speziell am Erdbeben in Christchurch war die vertikale Beschleunigung, diese war besonders stark und reich an hochfrequenter Energie. Als Beispiel für ein analoges Ereignis kann das M_w 7.2 Beben von Iwate-Miyagi (Japan) genannt werden. (ebd.: 68)

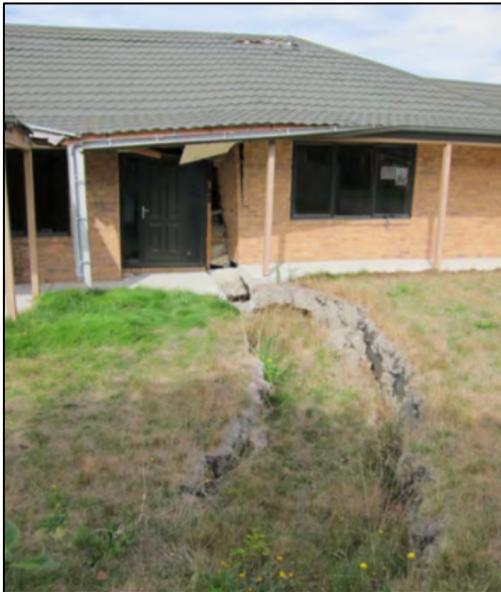
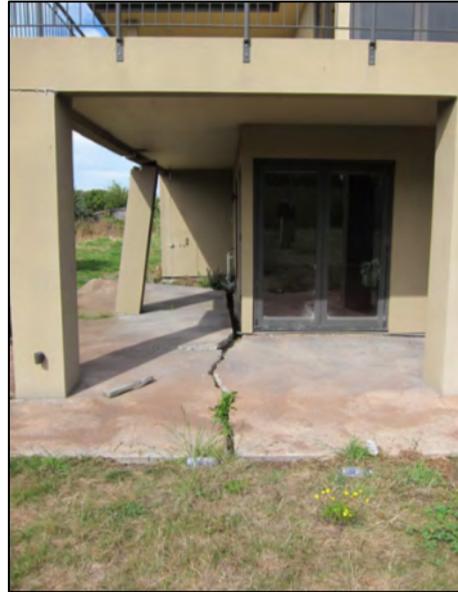
Abb. 26a. und 26b. Schäden durch Bodenverflüssigung in Kaiapoi (Quelle: PLATT 2012: 10)

Bodenverflüssigung entsteht bei Erdbeben dann, wenn hohe Grundwasserstände vorhanden sind, dadurch kommt es zum Versagen des Untergrundes. Dies wird weltweit auch als „Liquefaktion-Effekt“ bezeichnet. (vgl. GÖDECKE und GÖDECKE 2010: 604) *„Unter Liquefaktion versteht man die kurzzeitige Kornverschiebung eines im Grundwasser stehenden Korngerüstes infolge einer Erschütterungseinwirkung, z.B. durch Erdbeben, indem die Bodenkörner während der Erschütterungseinwirkung seitwärts verschoben und dabei kurzzeitig vom Porenwasser getragen werden.“* (GÖDECKE und GÖDECKE 2010: 604) Aufgrund der Tatsachen, dass sich dadurch die Korn-zu-Korn Reibung verringert verliert der Grund, auf welchem die Gebäude stehen, kurzzeitig seine natürliche Scherfestigkeit und Tragfähigkeit. Selbst Gebäude mit massiven Baukörpern erleiden dadurch Setzungsschäden oder eventuell auch einen Grundbruch wodurch sie zerstört werden. (vgl. GÖDECKE und GÖDECKE 2010: 604) Nahezu 15.000 Wohnhäuser und Grundstücke wurden durch die Bodenverflüssigung und die seitliche Ausbreitung in Christchurch beschädigt. Daraufhin konnten mehr als die Hälfte der Bauten nicht mehr wiederhergestellt werden. Das Ausmaß der Bodenverflüssigung während dem Erdbeben vom 22. Februar 2011 ist in Abb. 26 dargestellt. (vgl. KAISER et al. 2012: 82f)

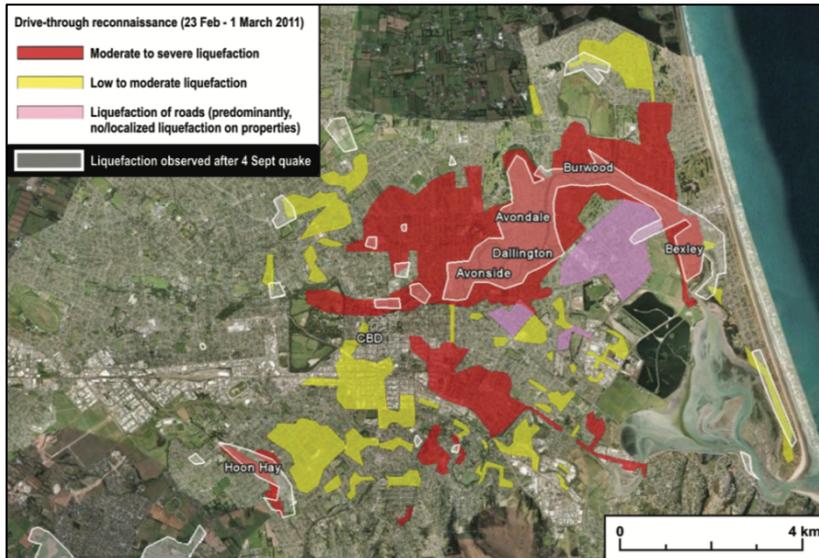
Abb. 27. Bodenverflüssigung in der Stadt Christchurch (Quelle: KAISER et al. 2012: 82)

Die am stärksten betroffenen Vororte sind die am Avon Fluss östlich und nordöstlich des CBD gelegenen Orte Avonside, Dallington, Avondale, Burwood und Bexley. (ebd.: 83)

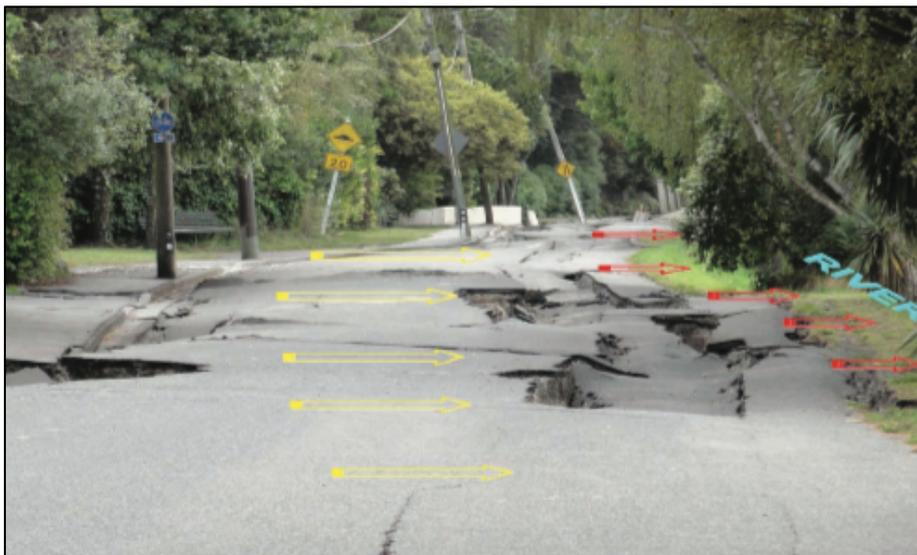
Abb. 28. Seitliche Ausbreitung entlang des Avon Flusses (Quelle: KAISER et al. 2012: 83)

Die Problematik der Bodenverflüssigung führte zu großen Bodenbewegungen und Rissen im Boden sowie erheblichen Schäden an Straßen und Brücken. (vgl. KAISER et al. 2012: 83)

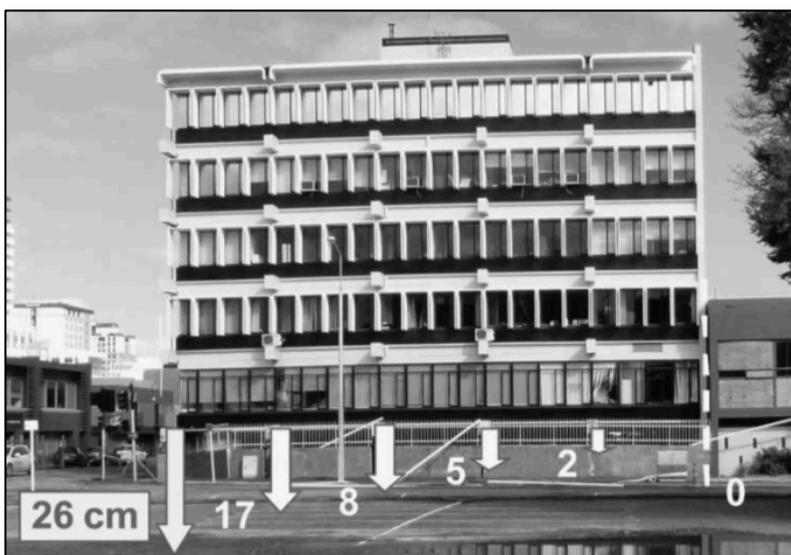
Abb. 29. Differentialbewegung eines mehrstöckigen Gebäudes auf flachen Fundamenten im CBD auf verflüssigtem Untergrund (Quelle: KAISER et al. 2012: 84)

In Abb. 28 ist eine Differenzialbewegung von ungefähr 0,4 m zwischen dem Fundament an den Endsäulen eines sechsstöckigen Gebäudes auf flachen Fundamenten zu erkennen. Bei anfänglichen Inspektionen von ungefähr 20 Hochhäusern im CBD wurden typische Neigungen von 0,3-0,4 Grad an Gebäuden beobachtet, die entweder auf einem Floßfundament, einem flachen oder einem tiefen Fundament mit unterschiedlichen Pfahllängen erbaut wurden. Das Ausmaß der Zerstörung des Erdbebens in Christchurch war sehr stark vom Standort abhängig. Nicht nur bei der Erschütterung und der Bodenverflüssigung sind hier Unterschiede zu erkennen, sondern auch bei differenzierten Gebäudeeigenschaften. Die Gebäude in dieser Stadt bestehen aus unverstärktem Mauerwerk aber auch Holz. Zusätzlich sind ebenso Gebäude aus Stahlbetonrahmen und Beton-Kippbauten zu finden. (ebd.: 84) Beton-Kippbauten werden üblicherweise auch als Big-Box-Bauten bezeichnet und werden hauptsächlich in einstöckigen Leichtindustrieanlage eingesetzt. Diese in den USA weit verbreiteten Gebäude sind mit Betonaußenwänden, Innensäulen und horizontalen Dachmembranen ausgestattet. Die hochklappbaren Außenbetonwände sind schlanke Wände, die horizontal in den Boden neben der Struktur gegossen und dann in eine vertikale Position gekippt und auf das Fundament gesetzt werden. Die horizontale Dachmembran kann dabei aus Holz, Stahl oder Hybridsystemen (mehrere Materialien) bestehen. In den letzten Jahren hat sich jedoch gezeigt, dass Big-Box Bauten während vergangener Erdbeben der letzten 50 Jahren sehr anfällig waren. Der Hauptschaden entstand vor allem bei den Verankerungen von Dach zu Wand, welche außerhalb der Ebene erfolgten. Das seismische Verhalten der Gebäude war stark vom Verhalten der Dachmembran in der Ebene abhängig. Dies ist vor allem auf die deutlich größeren Verschiebungen des Daches in der Ebene im Vergleich zu den ebenen Wandpaneelen zurückzuführen. (vgl. KOLIYOU et al. 2017: 1f)

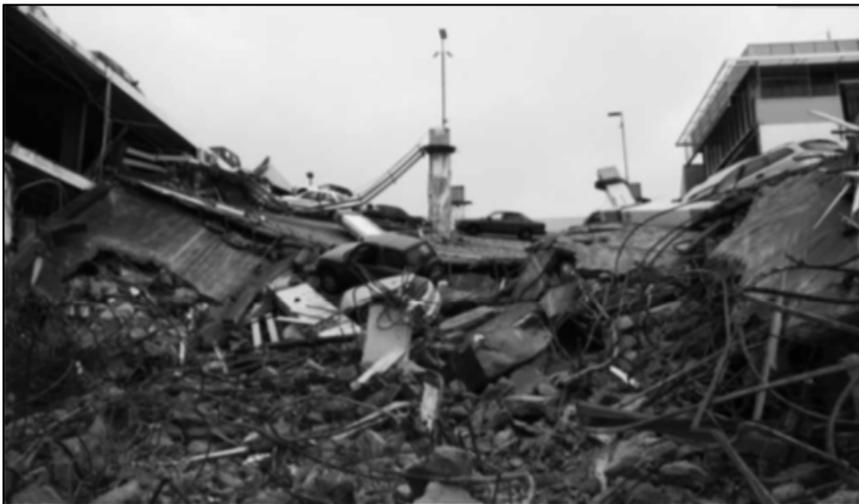
Abb. 30. Einsturz eines Parkhauses (Quelle: KAISER et al. 2012: 87)

kleine Anzahl von Todesfällen wurde durch dieses Problem verursacht. Zusätzlich lässt sich festhalten, dass der Großteil der Wohnimmobilien in Christchurch Holzhäuser sind, welche leicht einsturzgefährdet sind. Einige Häuser in der Nähe des Epizentrums erlitten Erschütterungsschäden an den Wänden und Dächern. Gebäude, welche sich weiter weg vom Epizentrum befanden, erlitten schwere Schäden aufgrund der seitlichen Ausbreitung. Der Großteil der Gebäude im CBD von Christchurch bestand beim Ereignis aus Stahlbeton mit unterschiedlich hohen Stockwerken. Das Alter der Häuser ist verschiedenen Jahrgängen zuzuordnen. Vom Einsturz zweier solcher Bürogebäude aus Stahlbeton im CBD resultierte eine große Anzahl von Opfern. Ältere (vor 1976) verstärkte Gebäude zeigten typischerweise einen Spröbruch aufgrund des Fehlens duktiler Eigenschaften, wie beispielsweise bei dem Parkhaus, welches in Abb. 29 zu sehen ist. (vgl. KAISER et al. 2017: 85f)

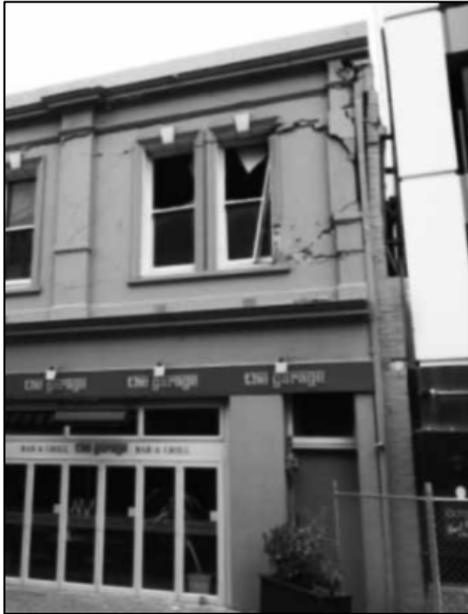
Abb. 31. Zerstörung durch zu nahestehende Gebäude (Quelle: KAISER et al. 2012: 87)

Zusätzlich wurden aber auch Schäden an wichtigen Strukturelementen beobachtet. Diese Bauten wurden zwischen 1976 und 1992 errichtet und wiesen keine modernen duktilen Eigenschaften auf. Moderne Stahlbetongebäude (nach 1992) schnitten im Allgemeinen in Bezug auf die Lebenssicherheit vergleichsweise besser ab und erlitten in der Regel mäßige Schäden. In einigen modernen Gebäuden waren schwerwiegende Zerstörungen an Treppenhäusern zu beobachten. Eine weitere Schadensmöglichkeit bestand bei Stößen benachbarter Gebäude, bei denen zwischen den Gebäuden keine ausreichende „Erdbebenlücke“ bestand, wie aus Abb. 30 ersichtlich wird. (ebd.: 86)

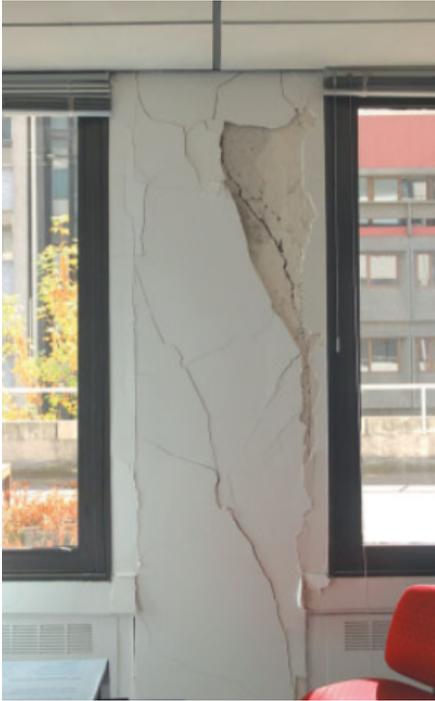
Abb. 32. Ältere Stahlbetonrahmenstütze mit deutlichen Anzeichen eines bevorstehenden Querkraftversagens (Quelle: ZAHN 2011: 840)

Seit den frühen 1980-er Jahren hat sich Neuseeland zum Ziel gesetzt, Gebäude vom Totaleinsturz durch unerwartet starke Beben zu bewahren, um die Anzahl der Toten und Verletzten so klein wie möglich zu halten. Dies kann durch kontrollierte plastische Verformungen in dafür entsprechend konstruktiv ausgelegten Zonen, in denen sich Gelenke bilden, geschehen. Diese Technik hat einen ähnlichen Dämpfeffekt wie die Knautschzone bei Fahrzeugen, wodurch Energie dissipiert wird. Das Problem bei plastischen Verformungen ist jedoch, dass große bleibende Schäden entstehen können, die sich im Fall von Stahlbetonkonstruktionen durch Zerstörungen an der Betonüberdecke, breite Risse und bleibende Stahldehnungen, Rotationen und Verschiebungen äußern. Die Schäden können so groß ausfallen, dass eine Reparatur unwirtschaftlich ist und das Gebäude infolgedessen abgerissen wird. Bis in die frühen 1980er-Jahre gab es keine Normen zur Duktilität bzw. keine Kapazitätsbemessungen, trotzdem hat es unter den relativ vielen Stahlbetongebäuden der 60-er und 70-er Jahre nur einen Totaleinsturz gegeben. Die übrigen Gebäude dieses Alters wiesen zwar auch erhebliche Schäden an der Tragstruktur auf, blieben jedoch zunächst stehen. (ebd.: 840)

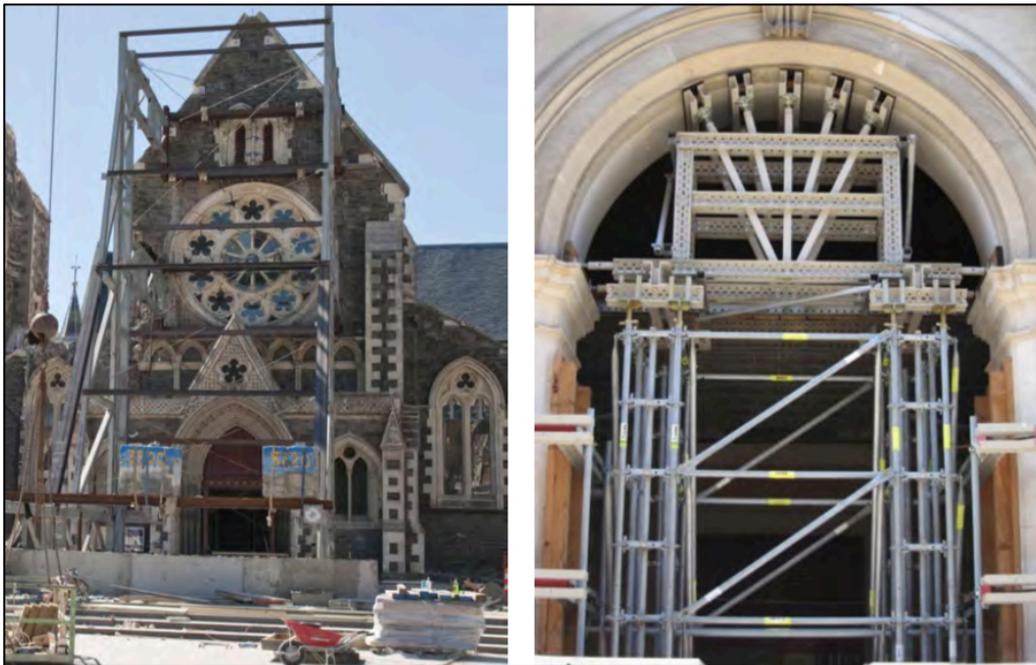
Abb. 36. Vergleich zwischen der Christchurch Kathedrale am 08. März 2011 und eines historischen Gebäudes in L'Aquila am 18. März 2012. (Quelle: Platt 2012: 33)

wurden mit einem Aluminium-Ektoskelett-Rahmen ausgestattet und Bögen, welche vom Zusammenbruch bedroht waren, wurden von unzähligen Acrow-Requisiten getragen. Dadurch konnte ihr Erbe wiederaufgebaut und gerettet werden. Christchurch hätte Expert*innen aus Italien einladen können, um ähnliche Erfolge beispielsweise beim Stützen der Gebäude zu erzielen. Christchurch muss nun aus den gemachten Fehlern, historische Gebäude unzureichend zu stützen, lernen, um bei einem möglichen nächsten Erdbeben besser vorbereitet zu sein.
